Sundlaug Dalvíkur
 Svarfaðarbraut 34
 620 Dalvík

Sundlaugarlagnir
 Sundlaug
 Innstreymi og niðurföll, grunnmynd

TEIKNUNUMER	BLADSTÆRÐ	HANNAÐ	GG
4160-006	A1	TEIKNAD:	LGB
01_2_83_01		YFRFARAD:	HHJ
DAGS	MÆLIKVARÐI	UTGÁFA	
15.03.2017	1:50	B1

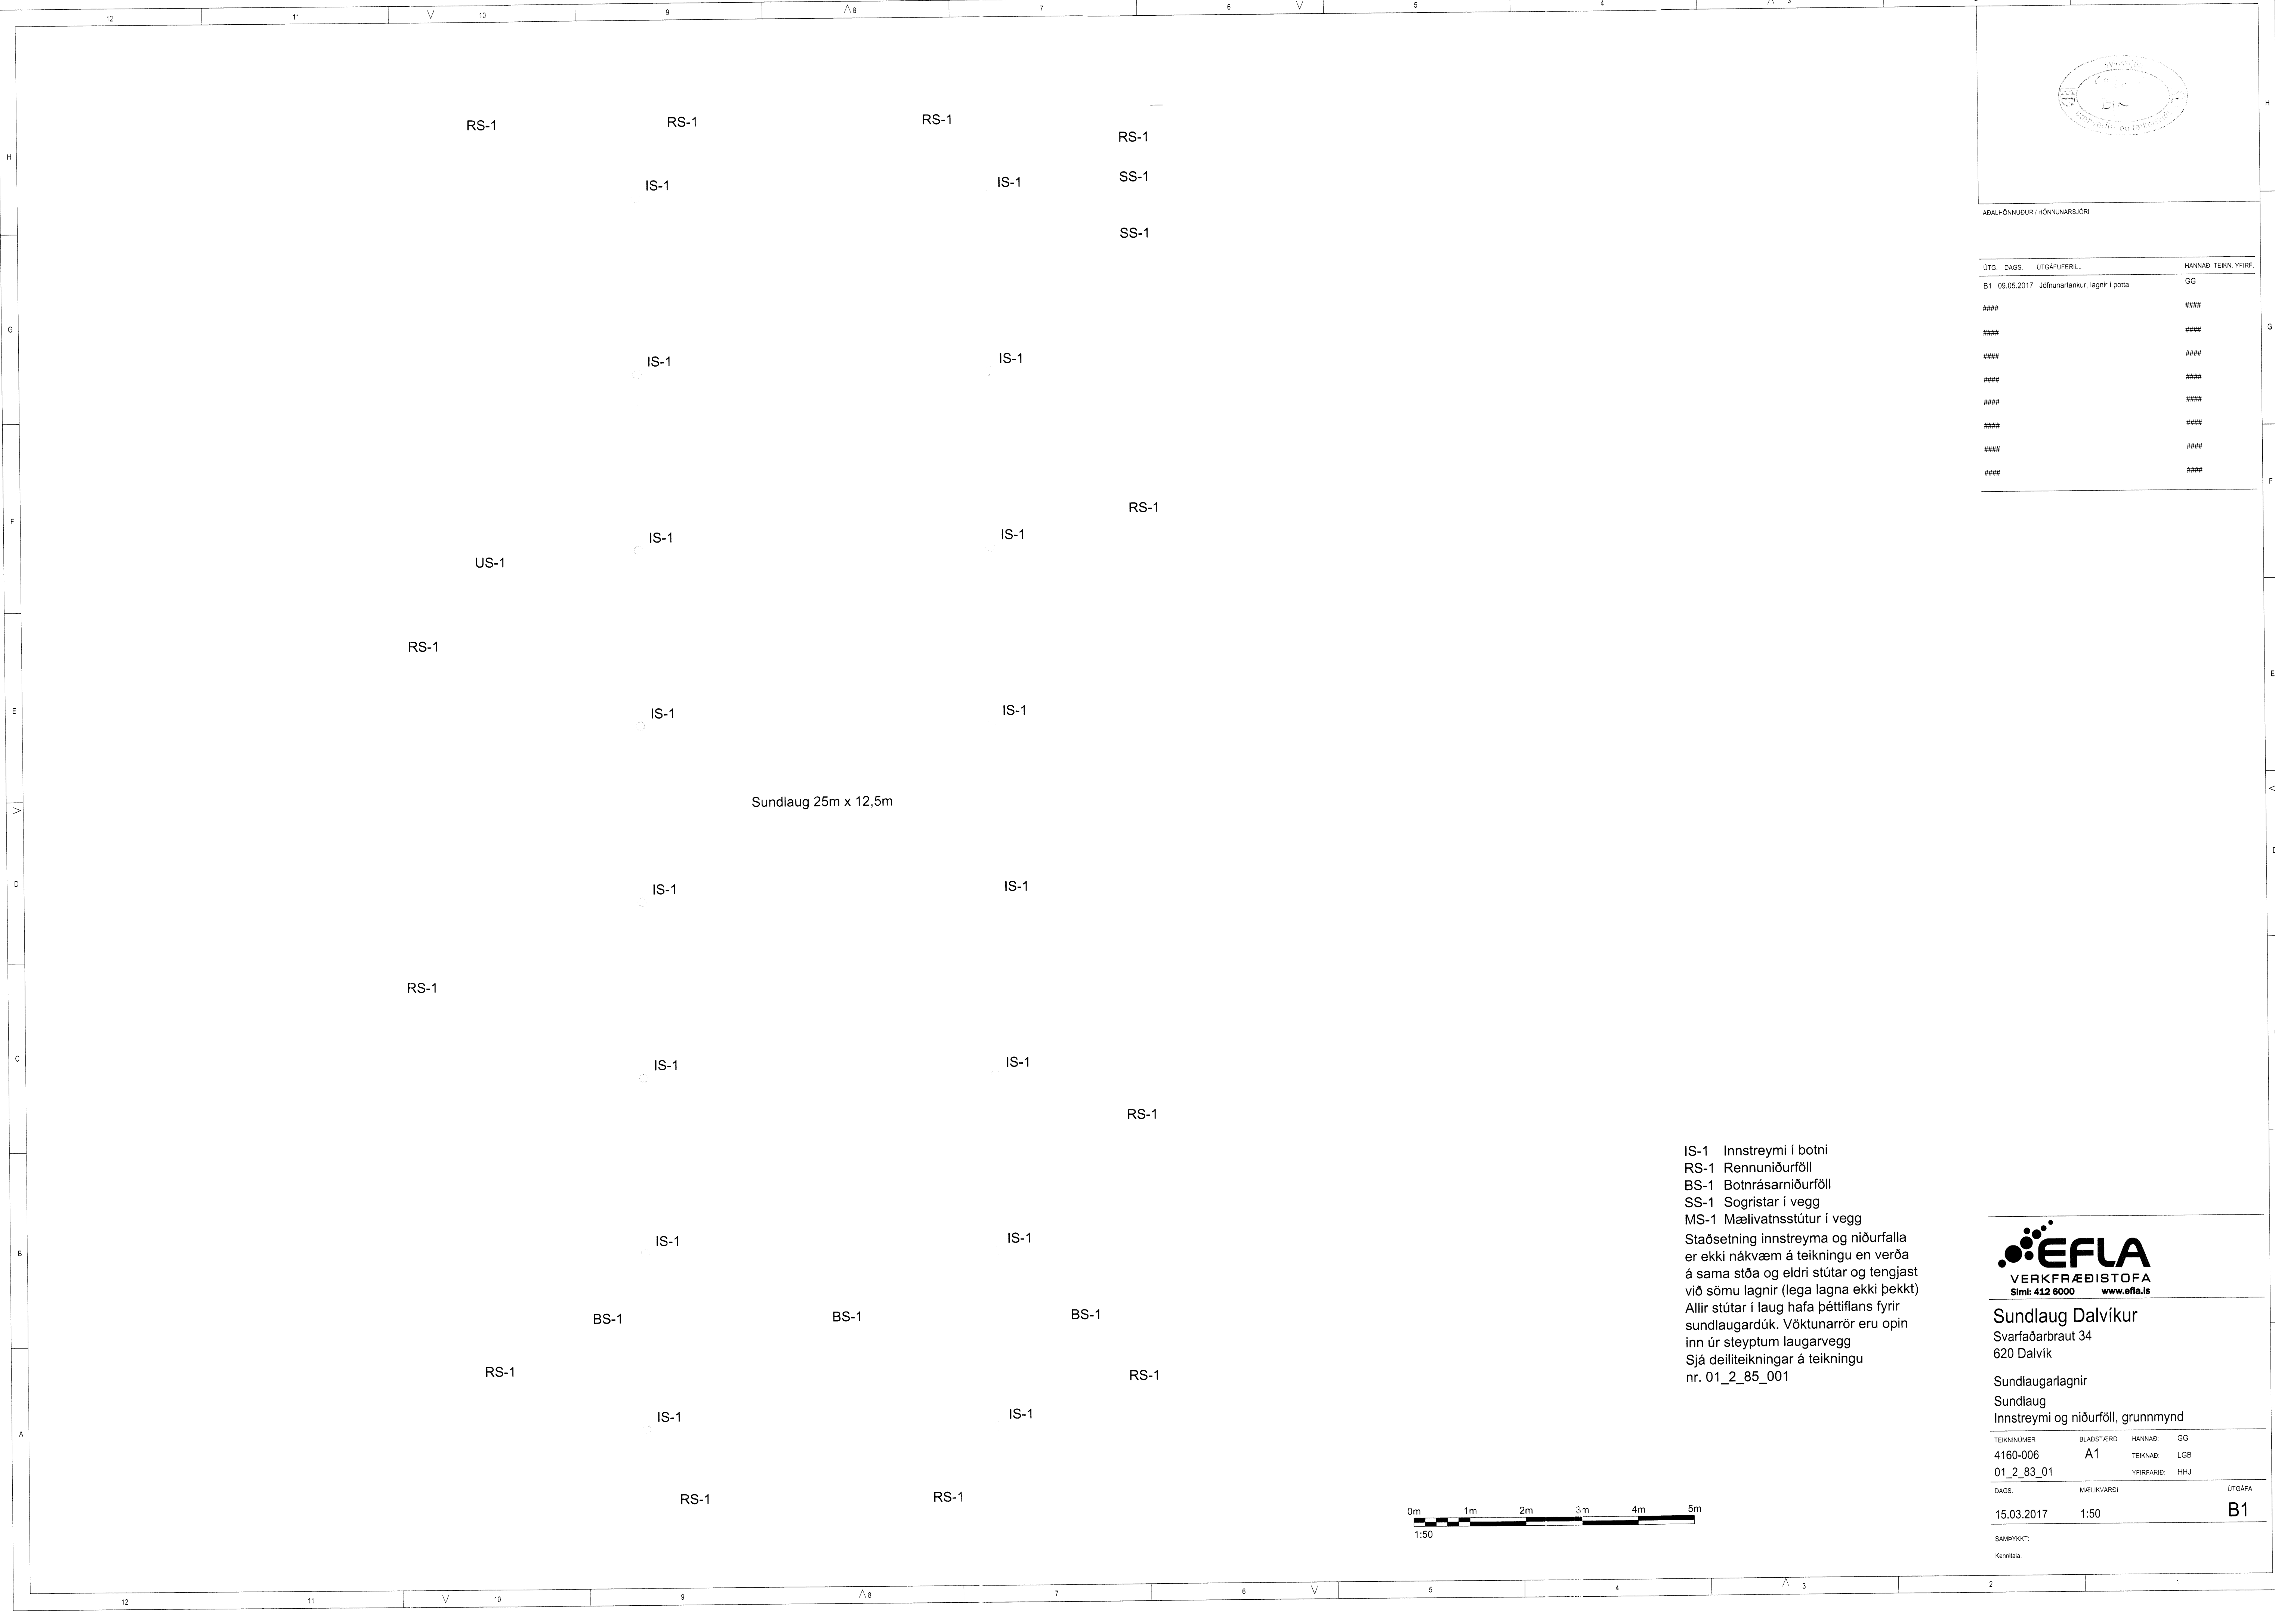
IS-1 Innstreymi í botni
 RS-1 Rennniðurföll
 BS-1 Botnrásarniðurföll
 SS-1 Sogristar í vegg
 MS-1 Mælivatnsstútur í vegg
 Staðsetning innstreyma og niðurfalla er ekki nákvæm á teikningu en verða á sama stöðu og eldri stútar og tengjast við sömu lagnir (lega lagna ekki þekkt)
 Allir stútar í laug hafa þéttiflans fyrir sundlaugardúk. Vöktunarrör eru opin inn úr steiptum laugarvegg
 Sjá deiliteikningar á teikningu nr. 01_2_85_001
