Breyting og reyklosun á 2. hæð

Börkur Þór Ottósson Byggingafræðingur kt. 060872-4229 Pórunnarstræti 115 Sími: 4612106 e-mail: ottosson@gmail.com GSM: 8648373	BÍLFRÝTT	10-012
	Hafnarbraur 4, Da Vík 101 Reykjavík Landnúmer 151505	99-110
mkv. 1:50 teiknað. BPO	dags. 30-03-2011

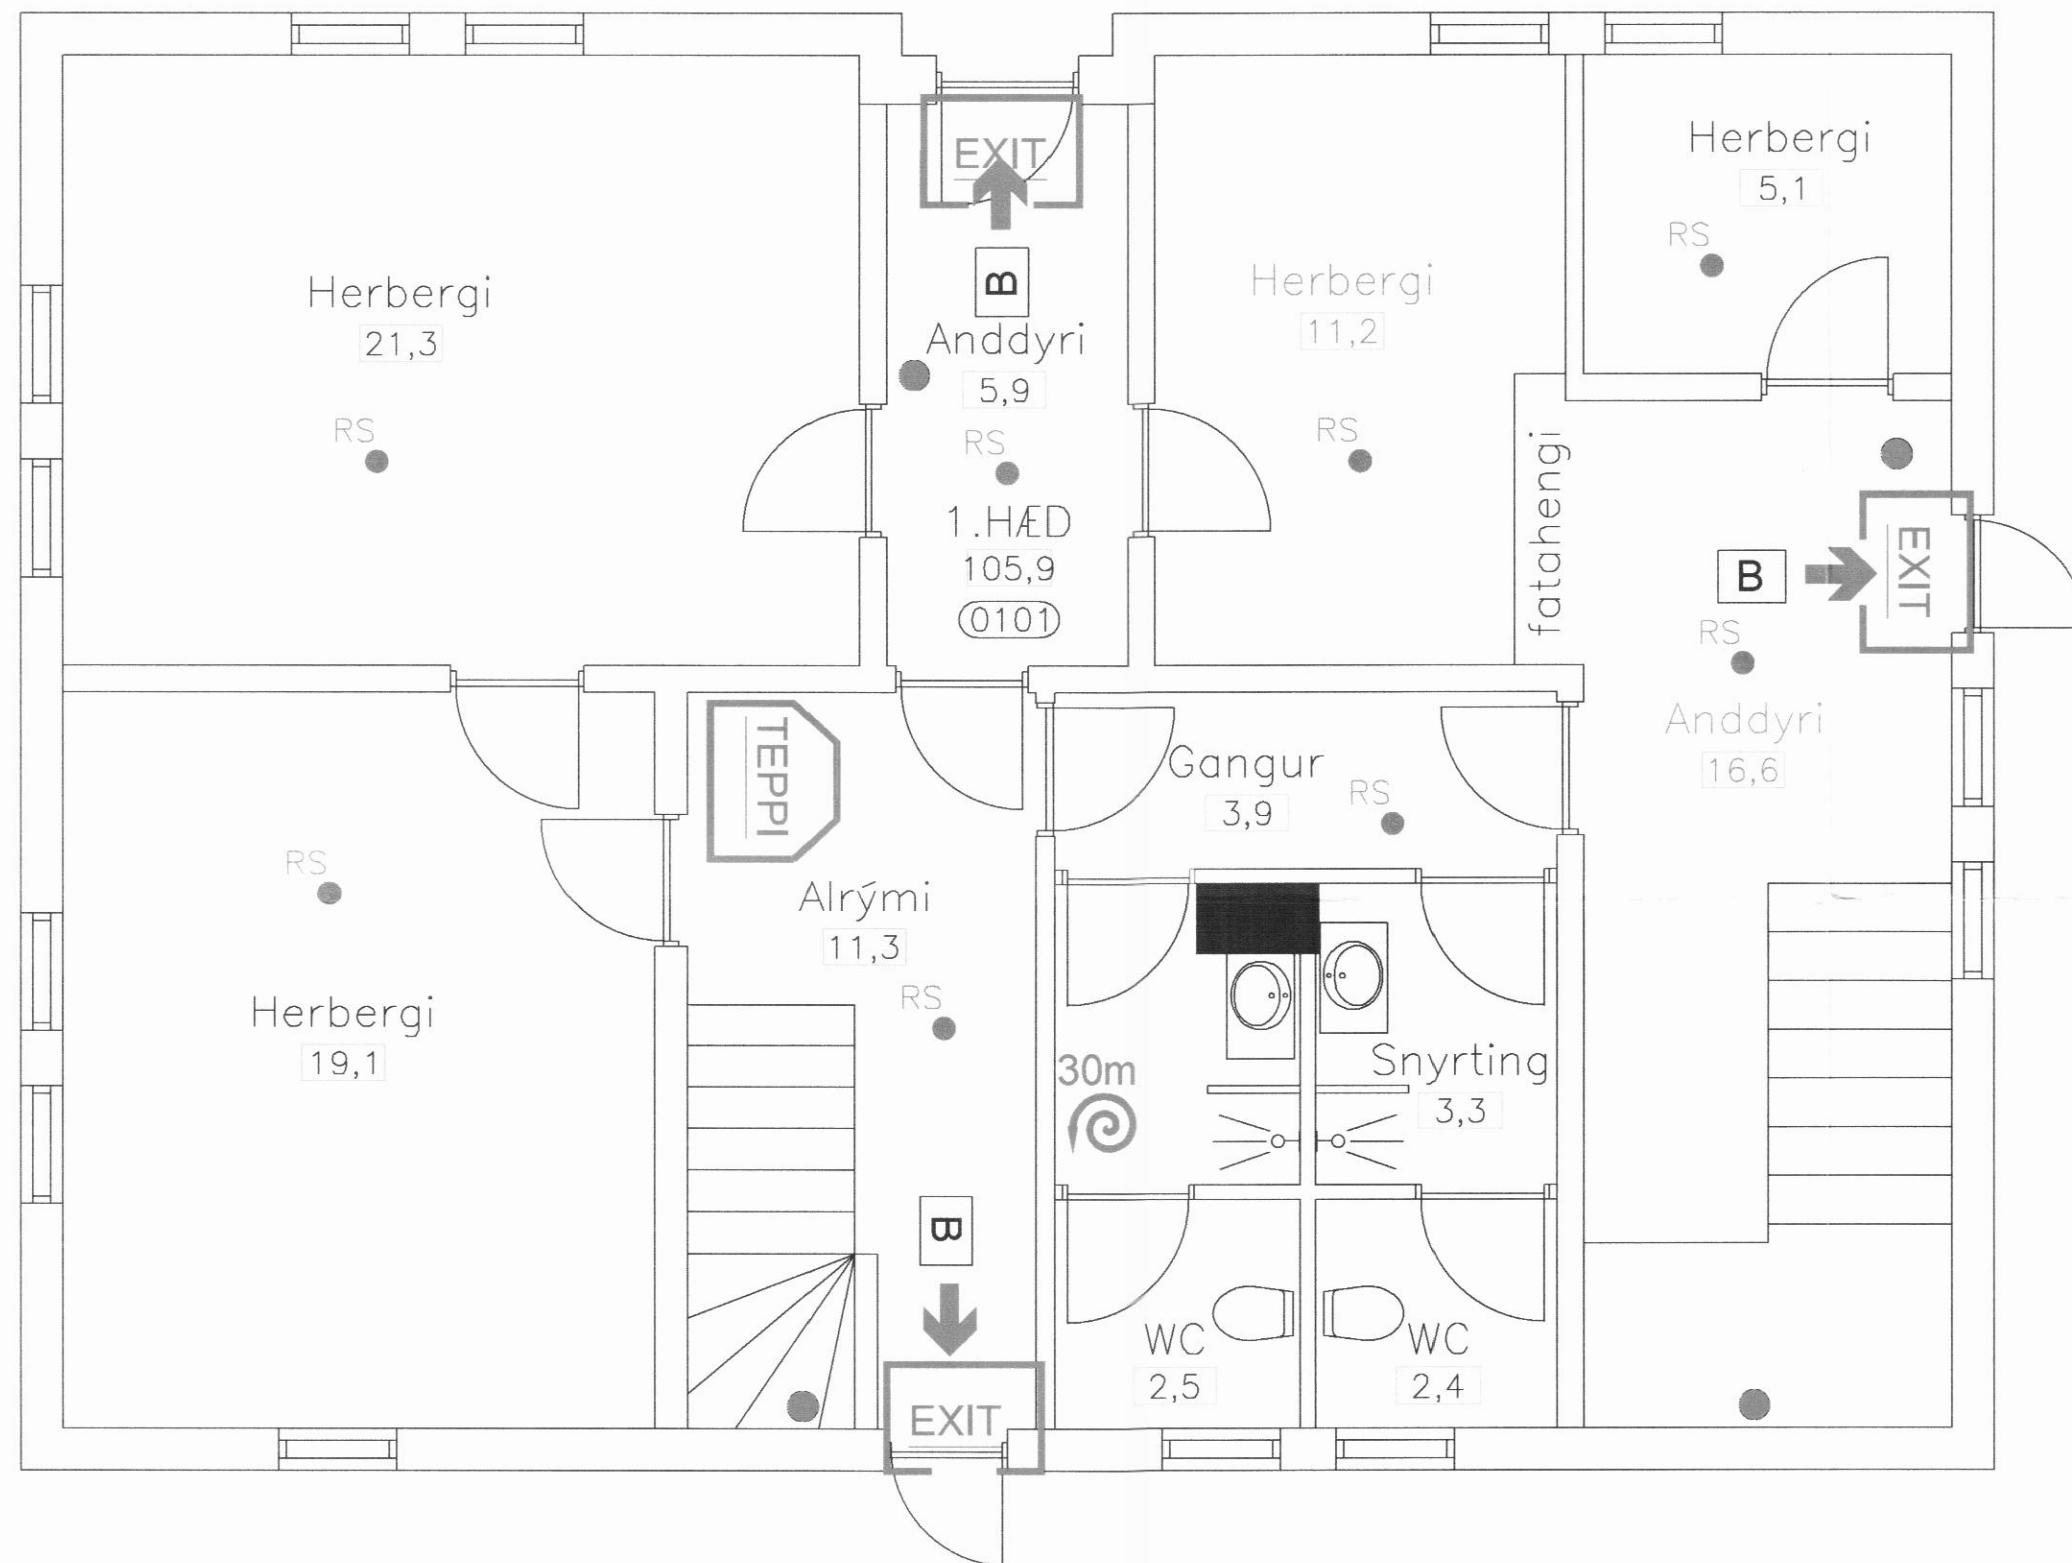
BRUNAVARNIR:
 Brunaviðvörnarkerfi byggingarinnar eru reykskynjarar í öllum helsti rýmum hússins.
 Byggingin er eitt brunahólf.
 Rýmingarleiðir eru gegnum dyr og hurðir, en á 2. hæð eru 2 neyðarstig.
 Reyklosun er framkvæmt gegnum glugga og hurðir.
 Eldvarmarteppi er í eldhúsi á 1. hæð og einnig í sal á 2. hæð.
 Slökkvitæki eru staðsett við útganga að sunnan og vestan á 1. hæð, en á 2. hæð er slökkvitæki á gangi og eins í sal.

BYGGINGARHLUTAR:
 Útveggir eru EI 60
 Þak er EI 60
 Milligöf er EI 60
 Allir innveggir eru með klæðningu í flokki 1.

B → NEYÐARÚTGANGUR.

TEPPI Eldvarmarteppi.

SLÖKKVITÆKI.
 12 kg duftslökkvitæki
 6 kg duftslökkvitæki
 6 kg léttvatstæki

EXIT NEYÐARLÝSINGI.

30m BRUNASLANGA.

RS REYKSKYNJARI.
