Sundlaug Dalvíkur  
Svarfaðarbraut 34  
620 Dalvík

Sundlaugarlagir  
Sundlaug, innstreymi og niðurföll  
Snið

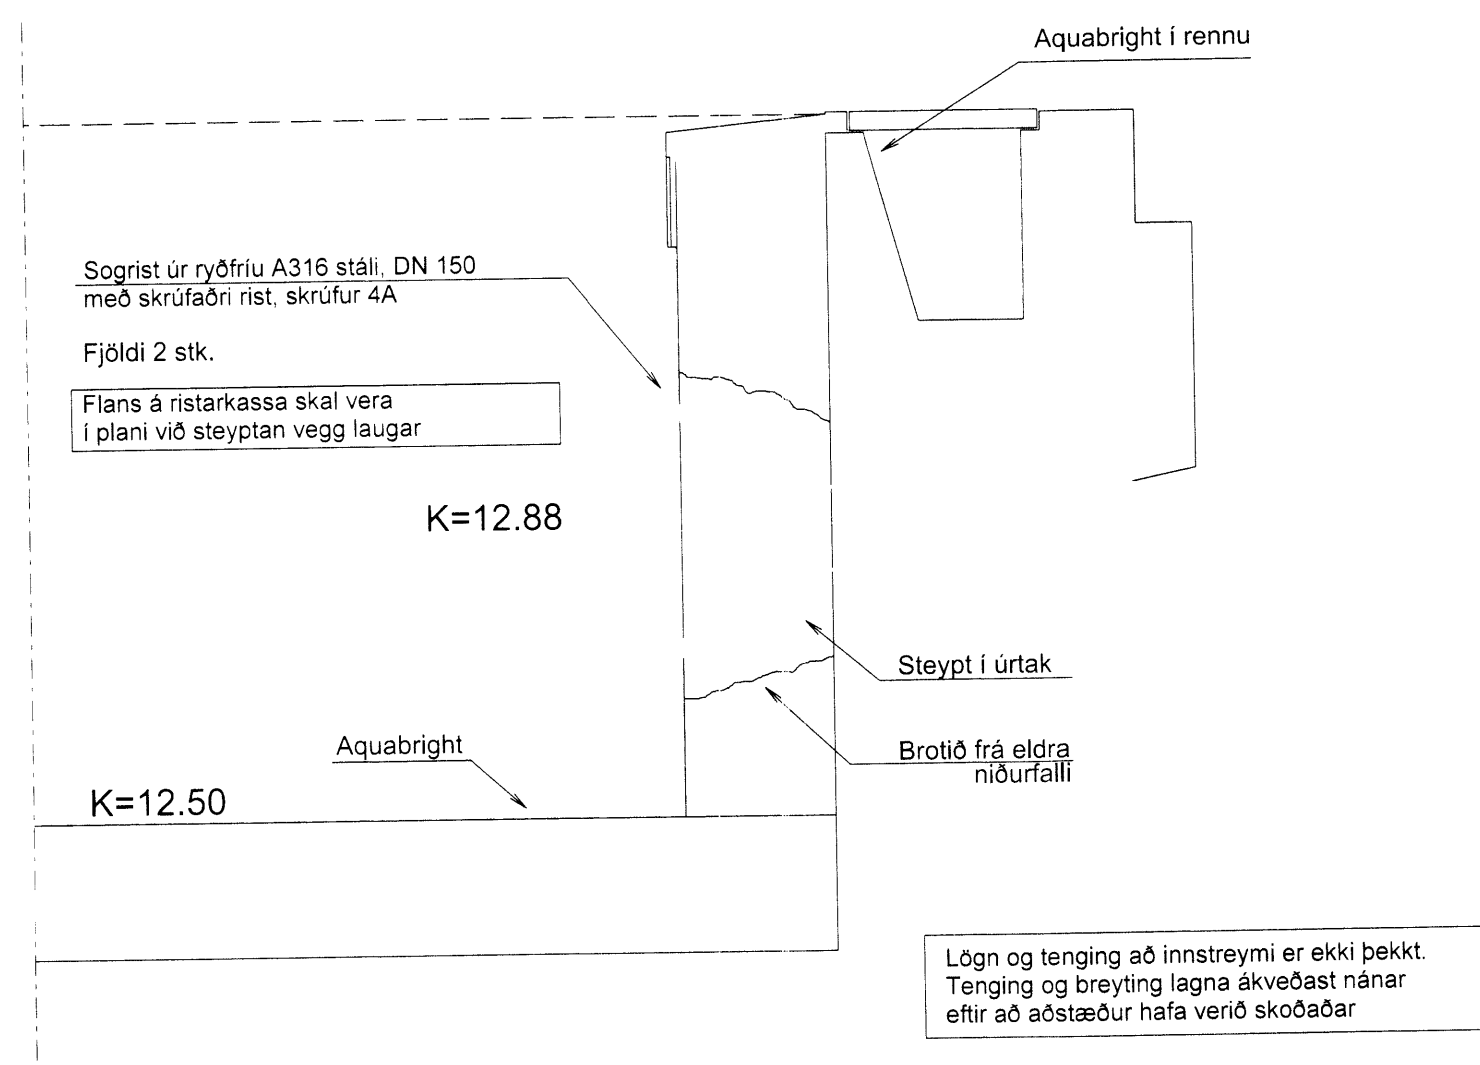
Snið 1:10 SL-1 83\_01

Sogristar í vegg SS-1, 2 stk.

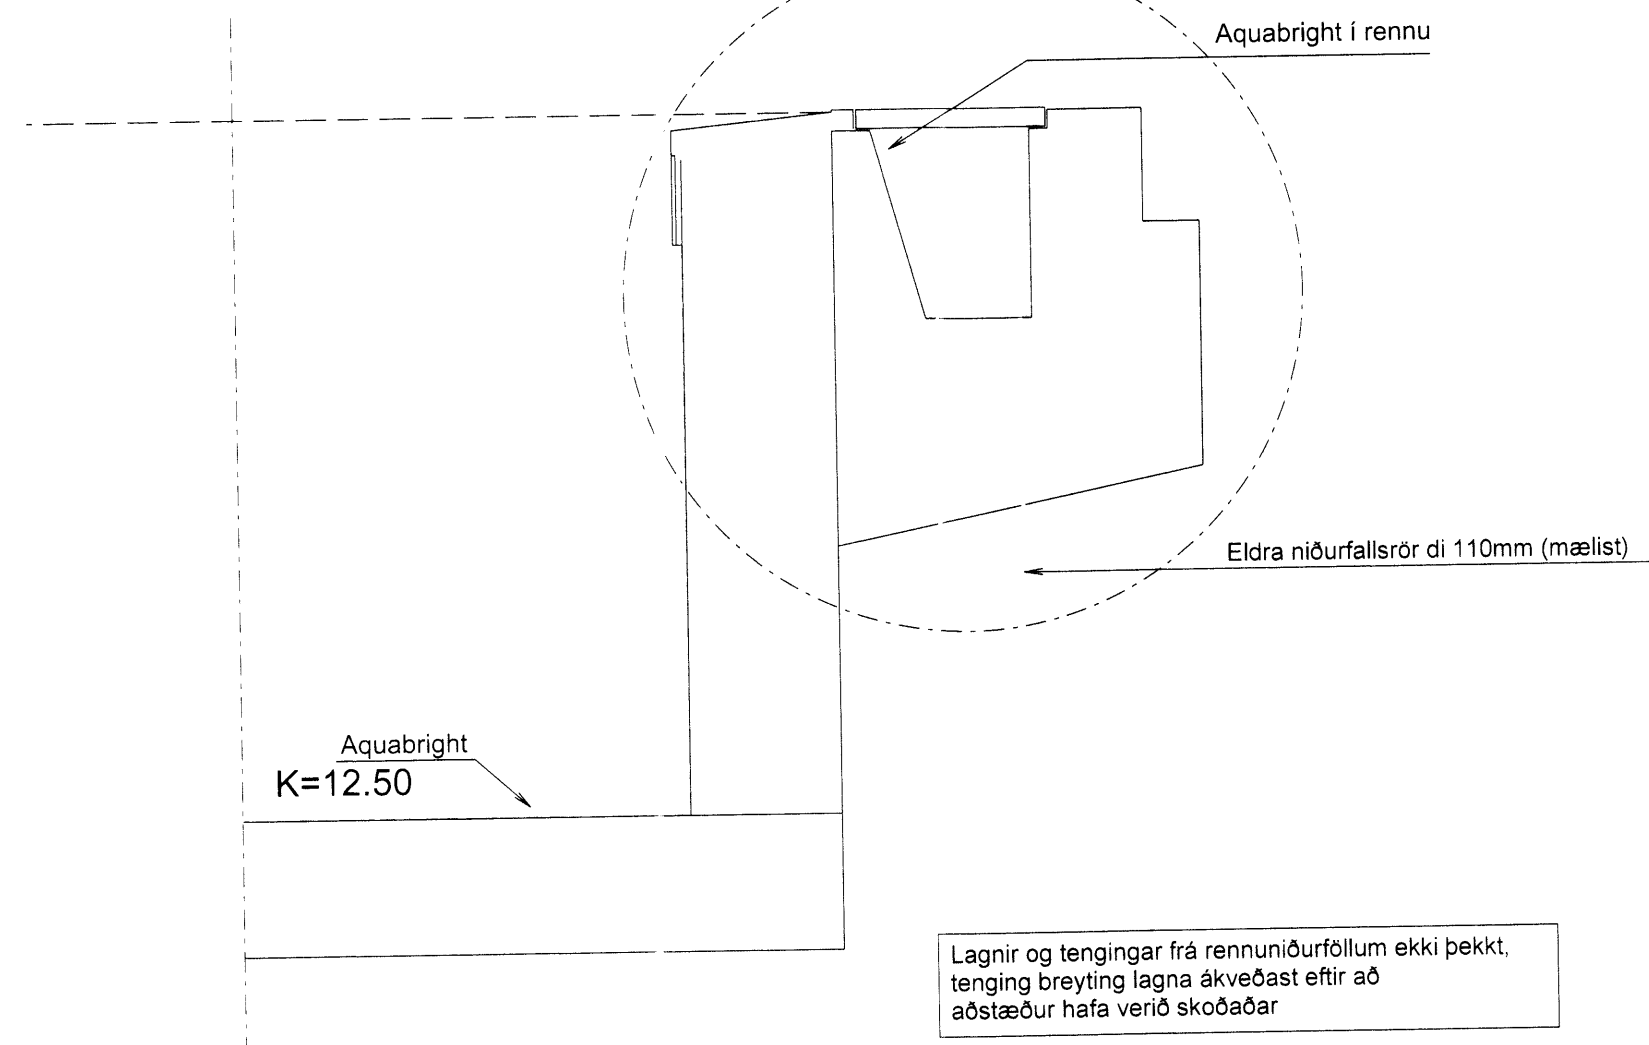
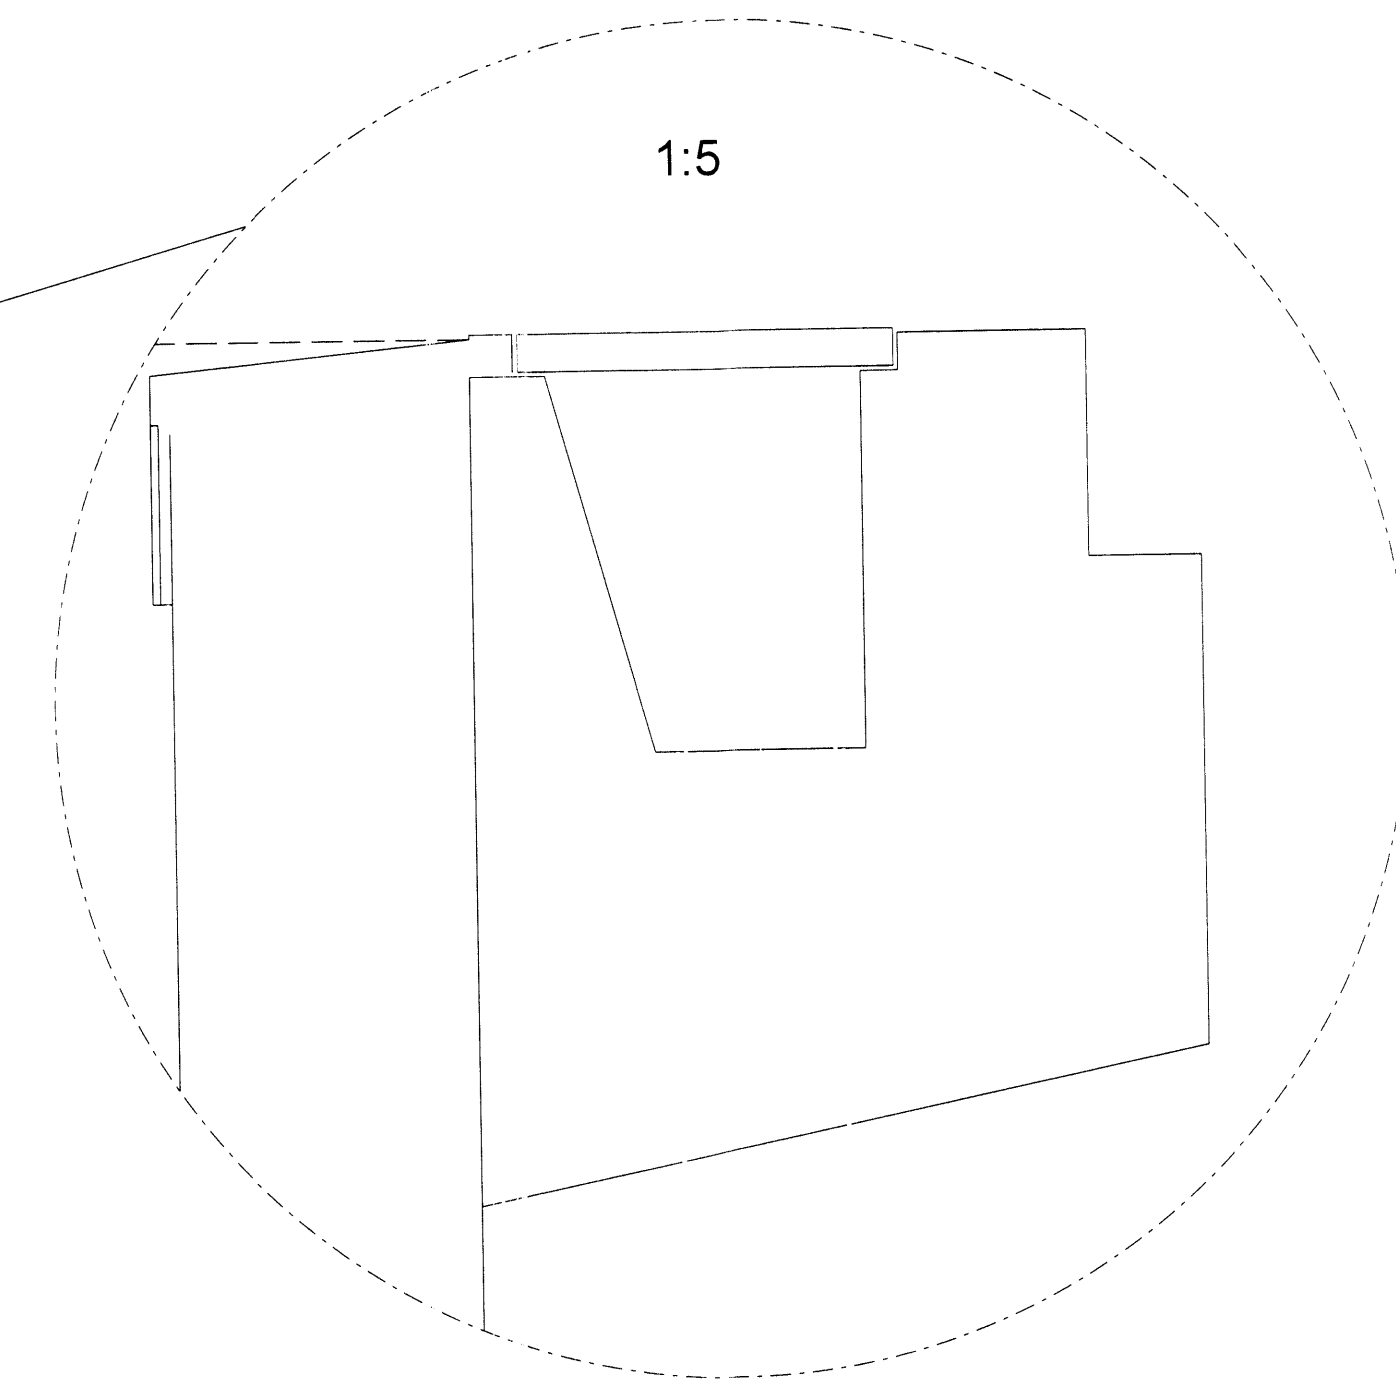
Snið 1:10 SL-2 83\_01

Rennuniðurföll RS-1, 12 stk.

Setja skal hlífðaríok úr stáli yfir rörenda til að verja rör gegn hita við lagningu Aquabright-ufnis.

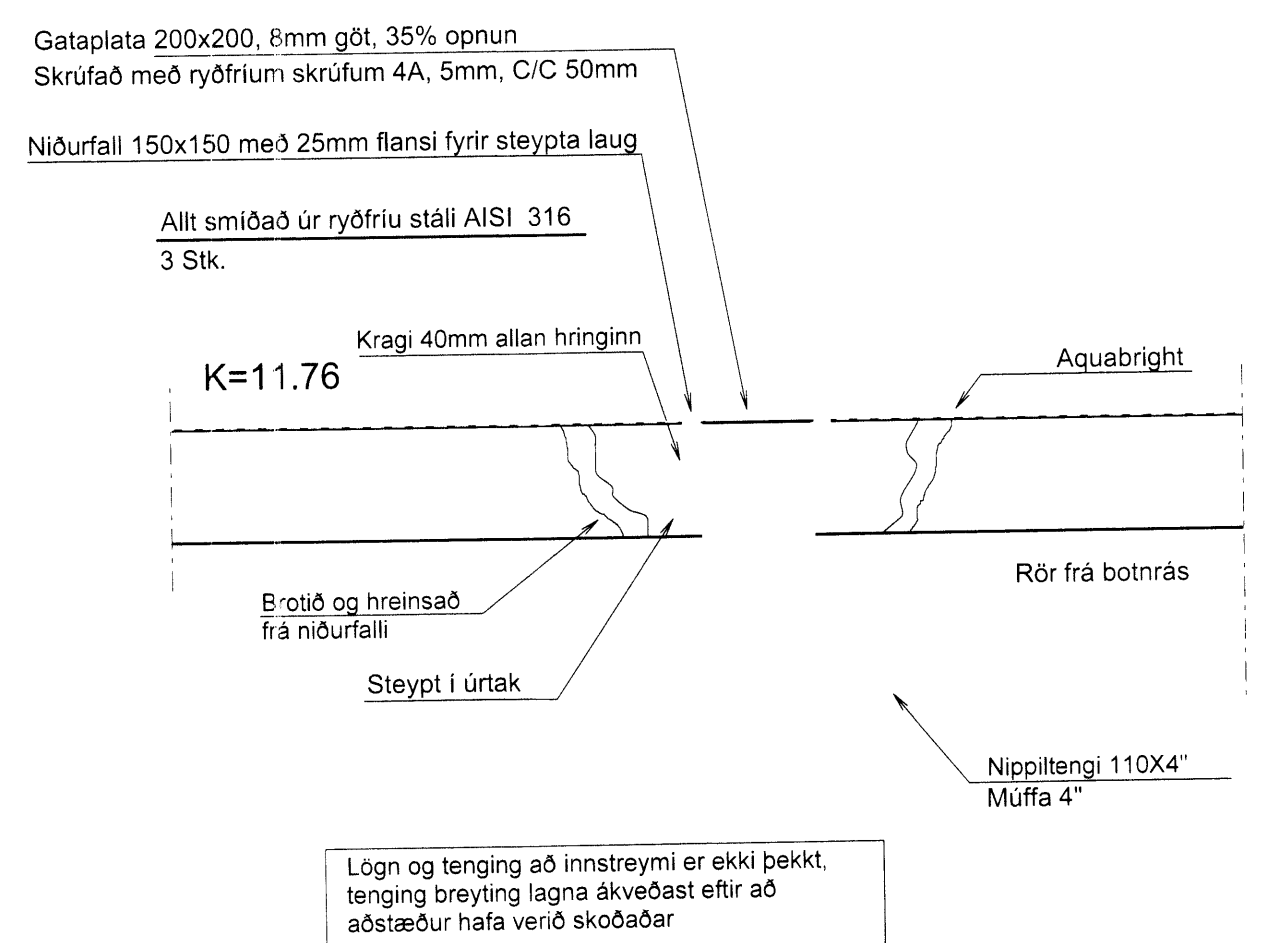
Snið 1:10 SL-3 83\_01

Botnrásarniðurföll BS-1, 3 stk

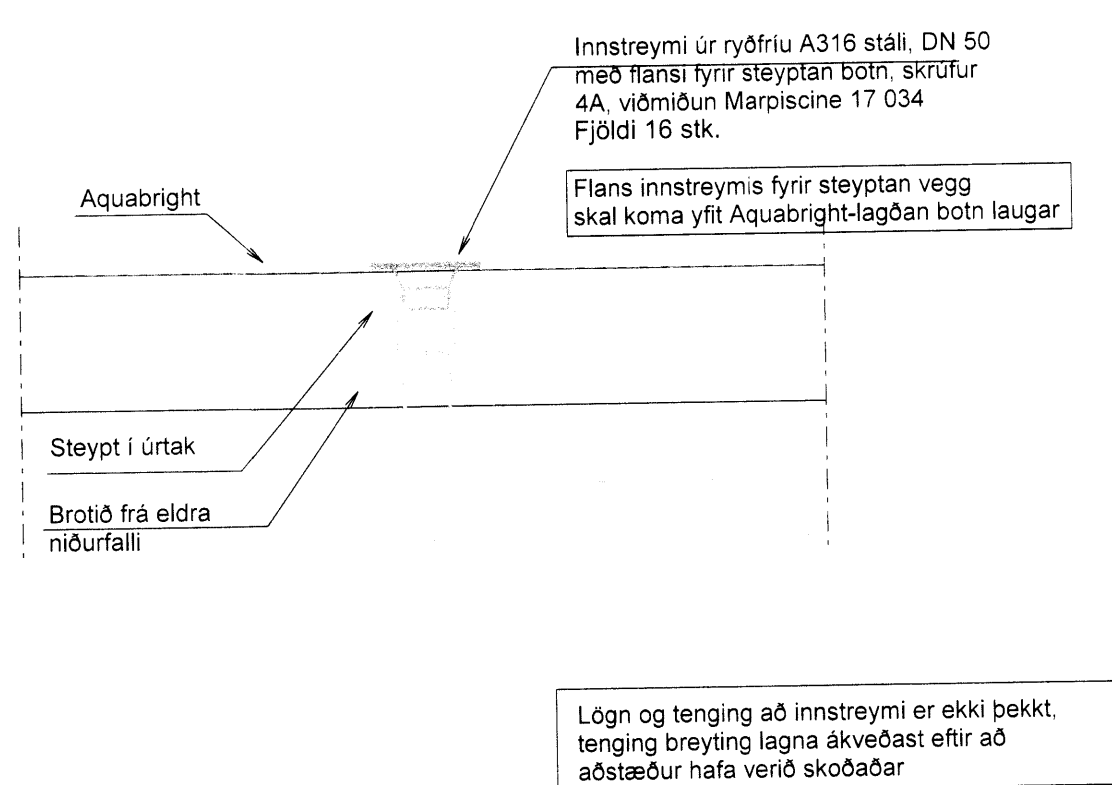
Snið 1:10 SL-4 83\_01

Innstreymi í botni IS-1, 16 stk.

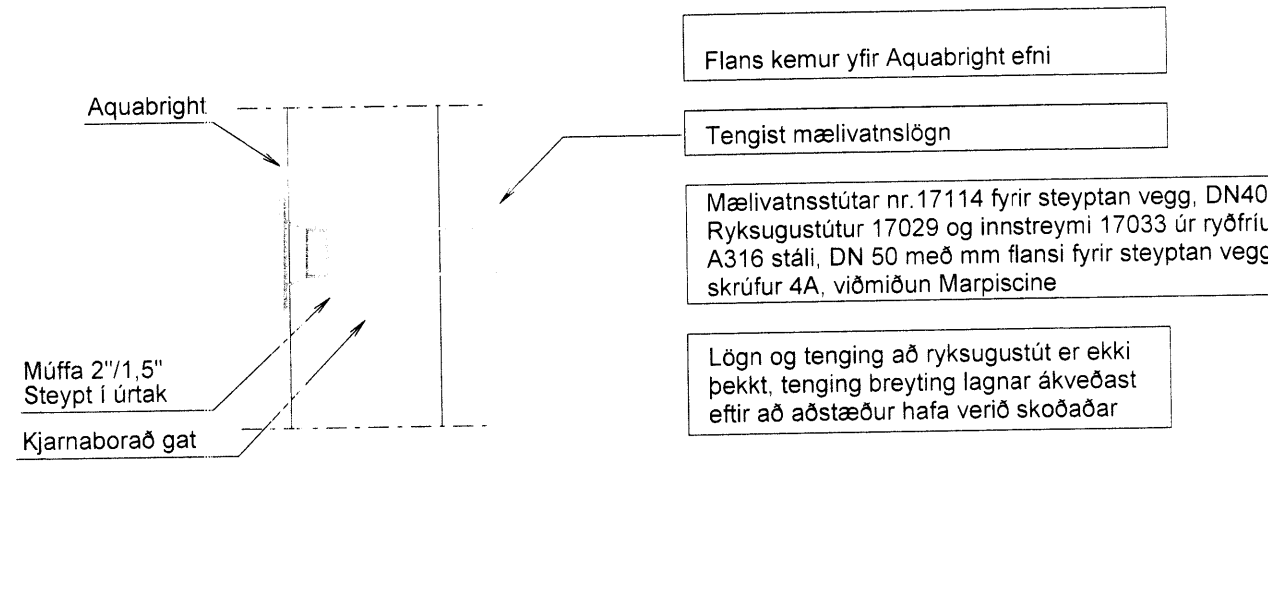
Snið 1:10 SL-5 83\_01

Mælivatnsstútur í vegg MS-1, 2 stk./ ryksugustútur US-1 í vegg, 1 stk.
