Þakbitar og sperrur; Grunnmynd; M1:50

Böggvisbraut 15, Dalvík	MÁLKVAFI: 1:50 t:10
Þakbitar og sperrur	VERKFRUM OG UPPDRATTAR NR. Blað nr. 7-2
Dagur Þórunn M.V.F.I.

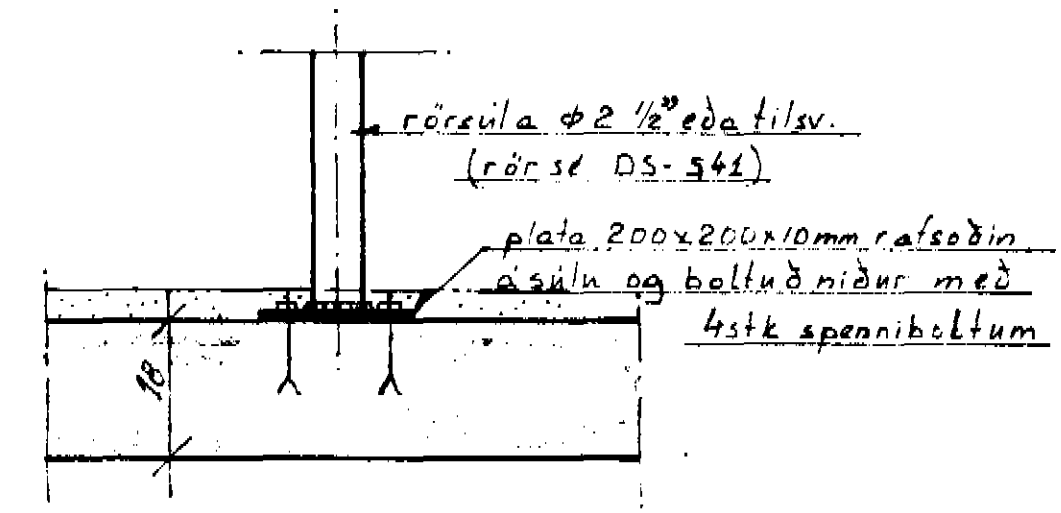
M1:10 Sníð A-A
Frágangur og samsetning sperra

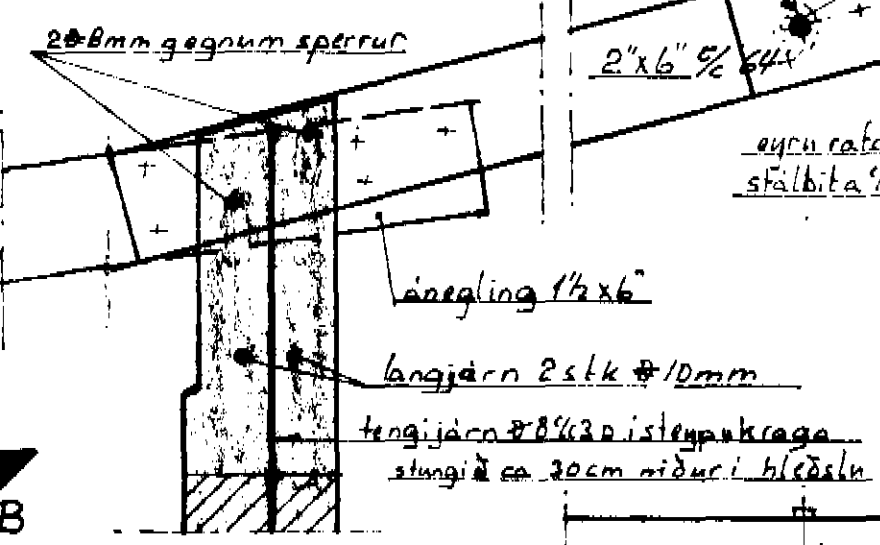
Festing sperruenda
Sníð B-B M1:10
