**25 m2 Gestahús**

Karlsbraut 28 Dalvík

Hliðarmyndir gaflar hliðar og innveggjar

| Sampykkt: | | Nr. teikningar: | HL-01 |

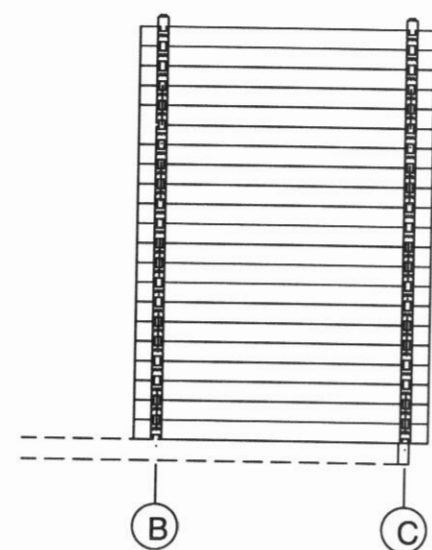
SNID "3"

Skásagaðir bjálkar í göflum skrúfast saman m. galv. tréskrúfum c/c 60 cm. sjá lið 18 á blaði nr. SN1

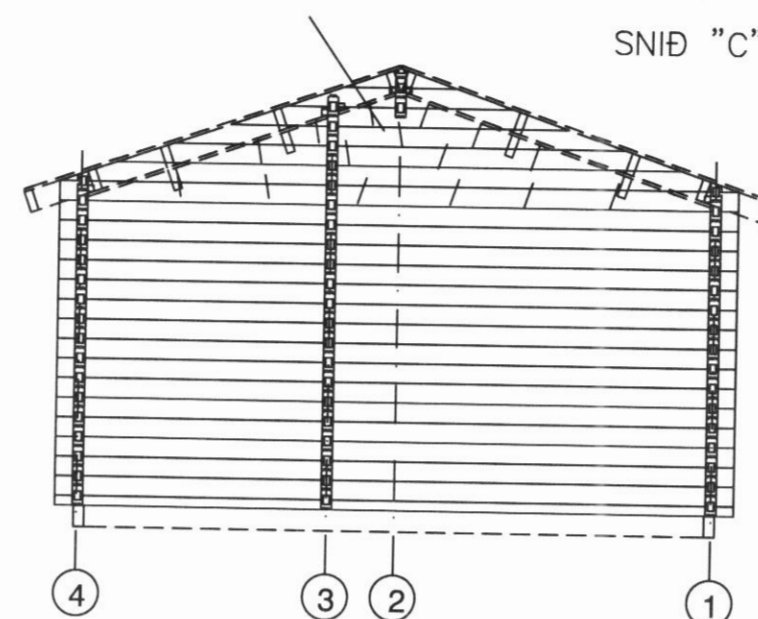
SNID "C"

Hliðarmynd gافل festing skásagaðra bjálka

Skásagaðir bjálkar í göflum skrúfast saman m. galv. tréskrúfum c/c 60 cm. sjá lið 18 á blaði nr. SN1

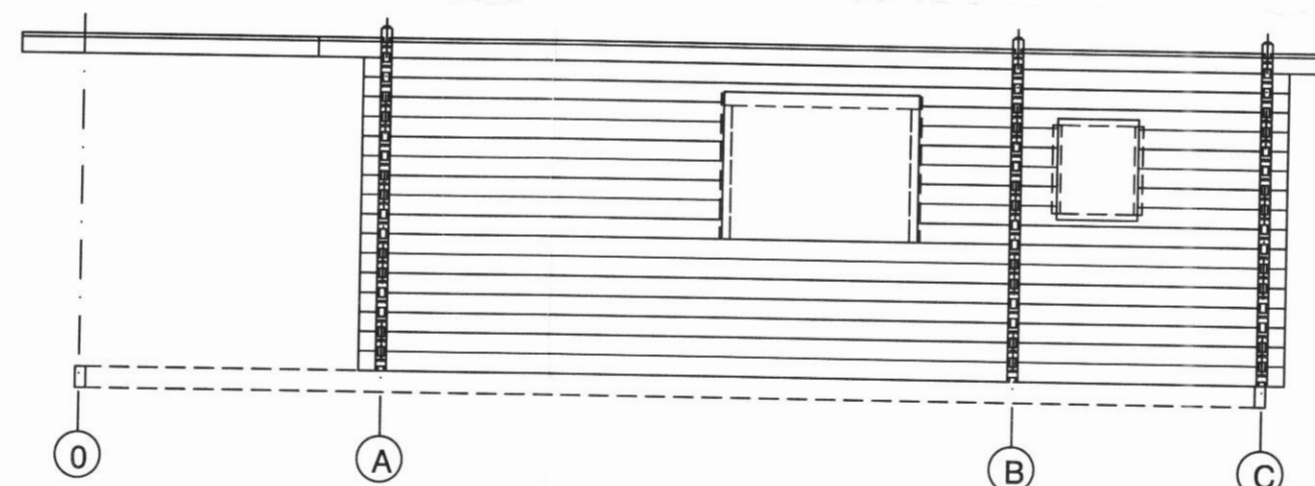
SNID "4"

2 stk. gegnumgangandi snitteinar eru á öllum úthornum húss

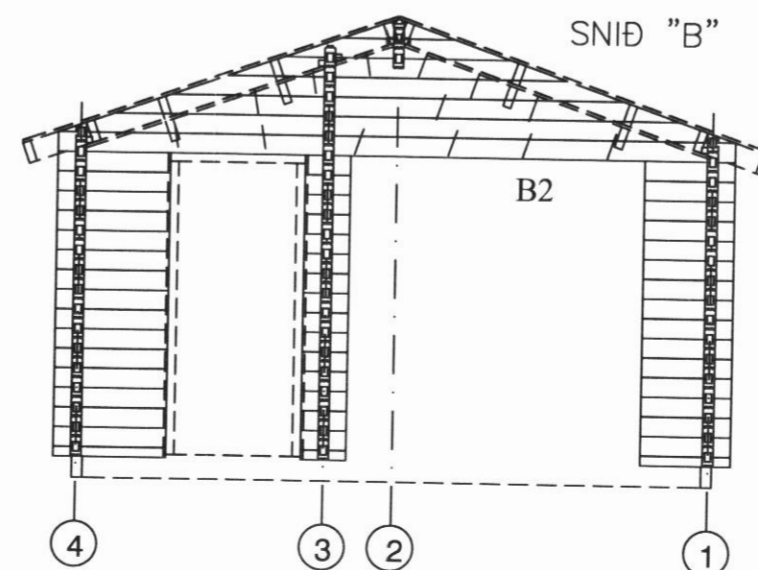
SNID "B"

Hliðarmynd innveggjarbiti festing skásagaðra bjálka eins og á göflum

INNVEGGJABITI
