**LOKASTÍGUR 4
DALVÍK**

Teikningarheiti: Frágangur utanhúss
deilimyndir

Verknr. 97-803 Teikn.nr. 401

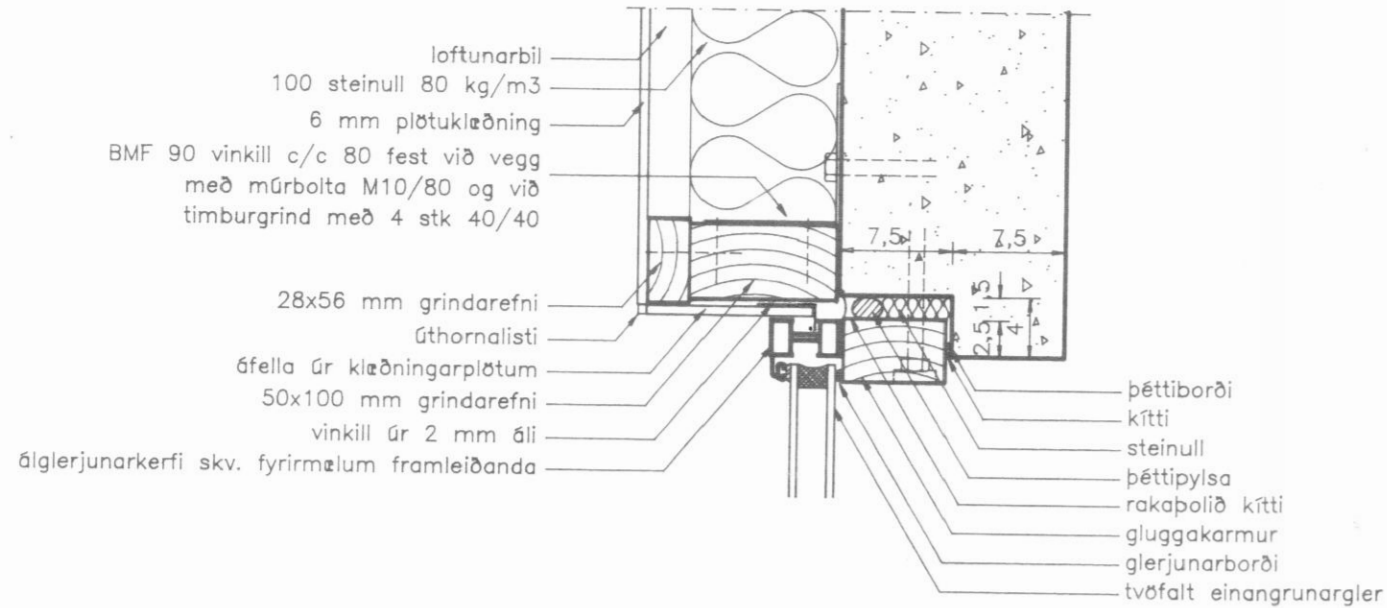
FRÁGANGUR Á GLUGGAHLIÐUM
mkv. 1:5

Húsið er klætt að utan með 6 mm Formaica sléttri plötuklæðningu. Utan á steypa útvegg hússins kemur 50x100 mm einangrunargrind c/c 60 sm. Grind þessa er einangrað með 100 mm steinullareinangrun, 80 kg/m³. Yfir einangrunargrindina kemur loftunargrind 28x56 mm c/c 40 sm lóðrétt sem fest er við innri grind með 2 stk M4/50 ríðríum skrúfum. Plötur eru skrúfaðar í grind með skrúfum með lituðum haus. Um fúgubíl og slíkan frágang vísast til fyrirmæla framleiðanda plötanna.

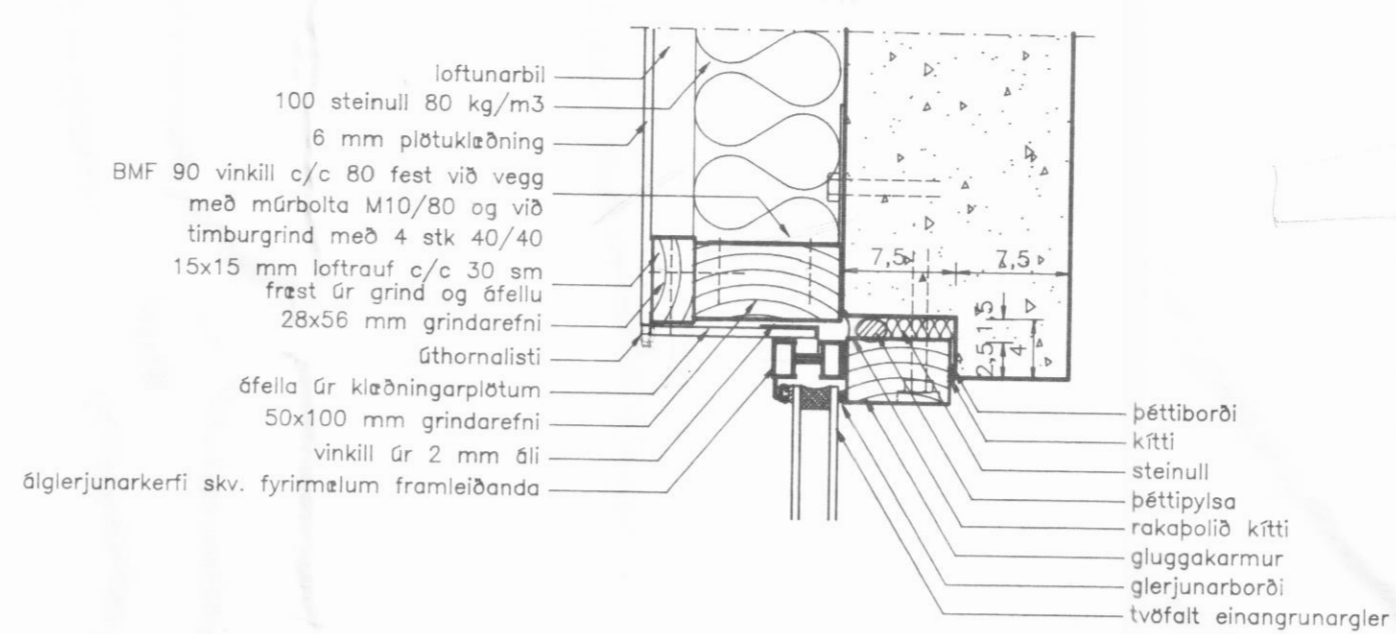
FRÁGANGUR YFIR GLUGGUM
mkv. 1:5

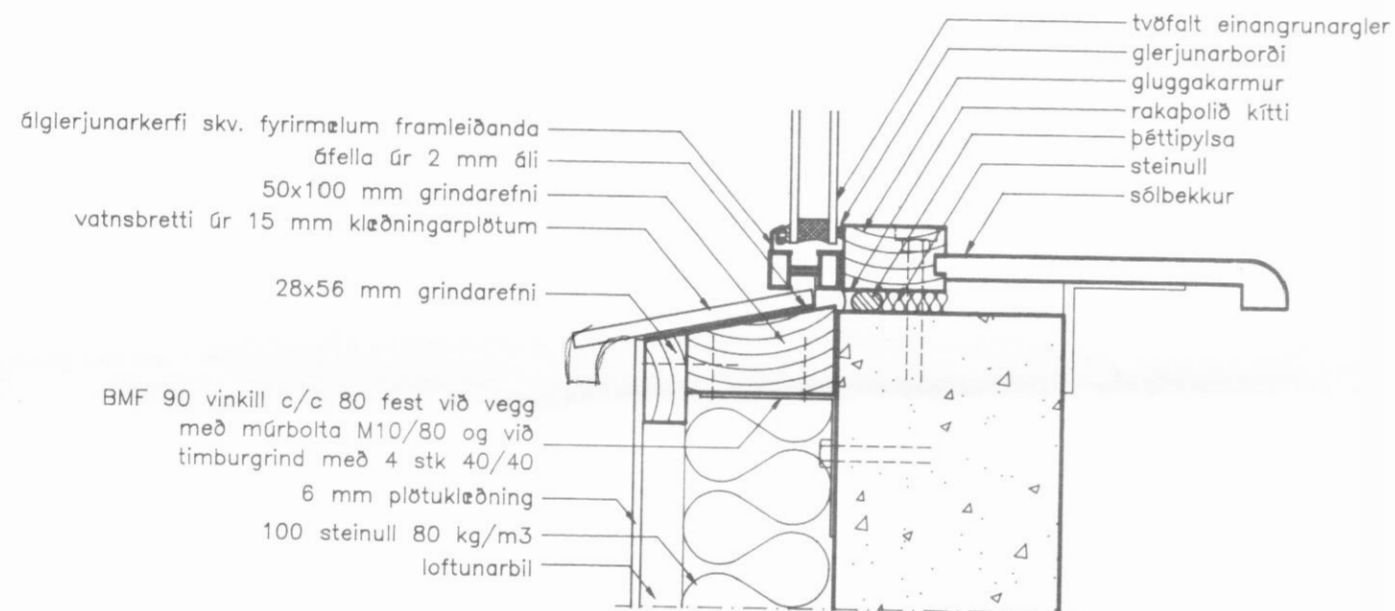
FRÁGANGUR UNDIR GLUGGUM
mkv. 1:5

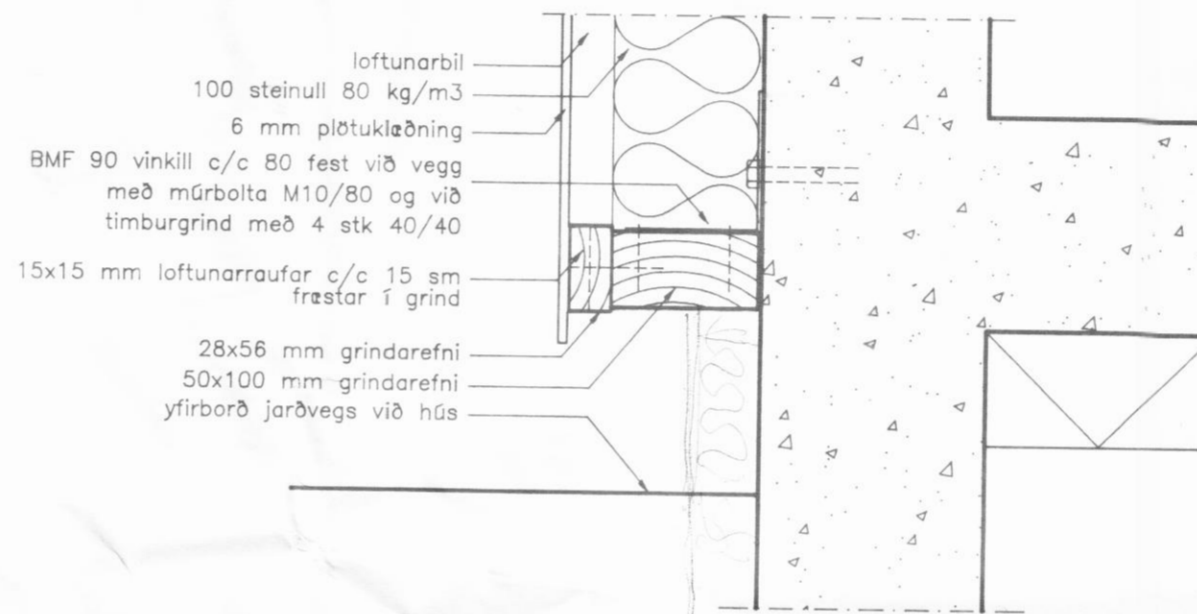
FRÁGANGUR VIÐ JÖRD
mkv. 1:5

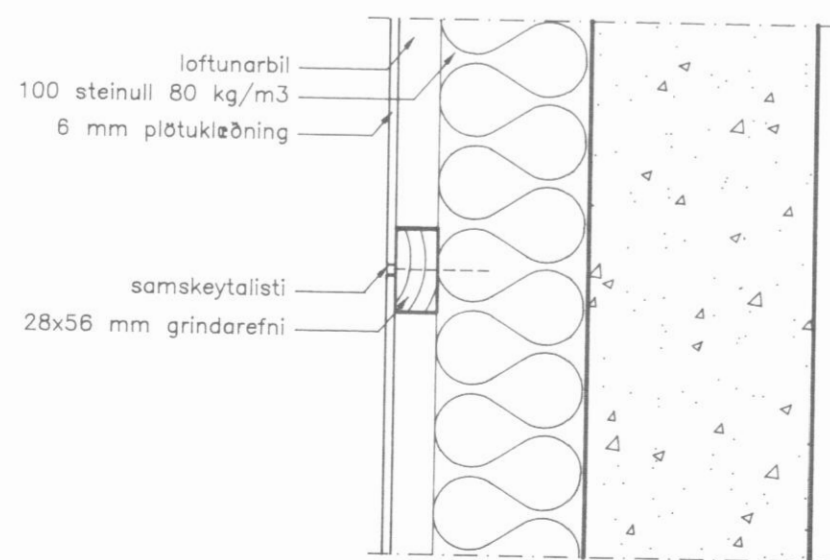
FRÁGANGUR Á LÓDRÉTTUM PLÖTUSAMSKEYTUM
mkv. 1:5

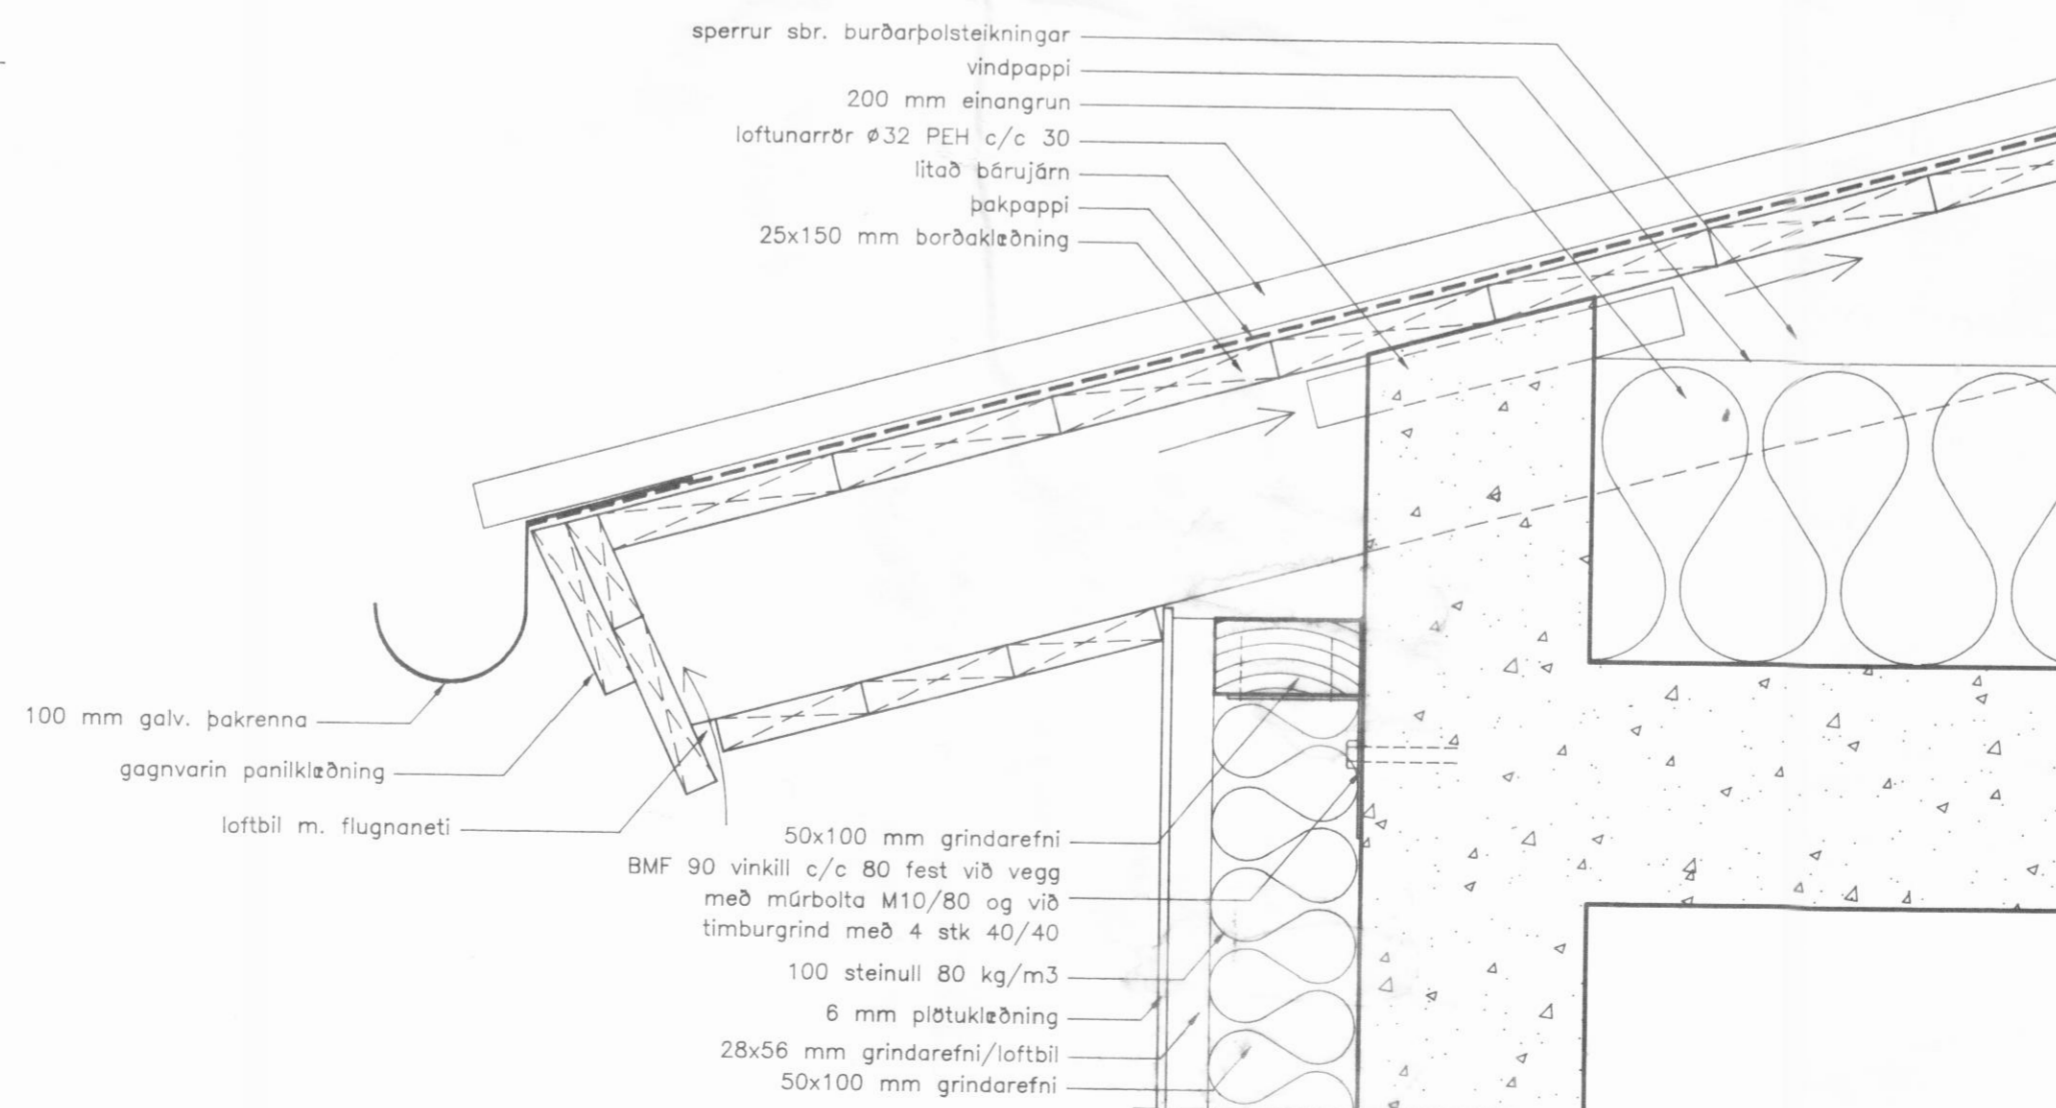
FRÁGANGUR VIÐ ÞAKBRÚN
mkv. 1:5
