Þakbitar og sperrur á norðurhluta húss

Frystihús KEA Dalvík (Allahús)	
Þakbitar og sperrur á norðurhluta	
Blað nr. J-860L	M 1:50 1:10
Áli Júní 1986 Dagur Dóttir MCEI

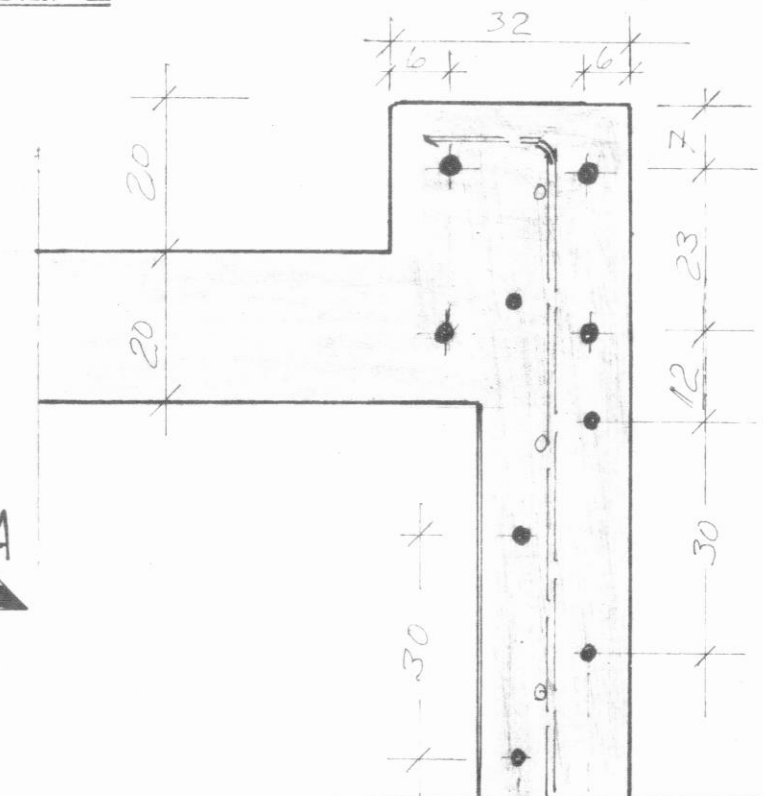
punktur 1

Punktur 1 staðsetning tengijärna í hornslum á norðurvegg; M 1:10

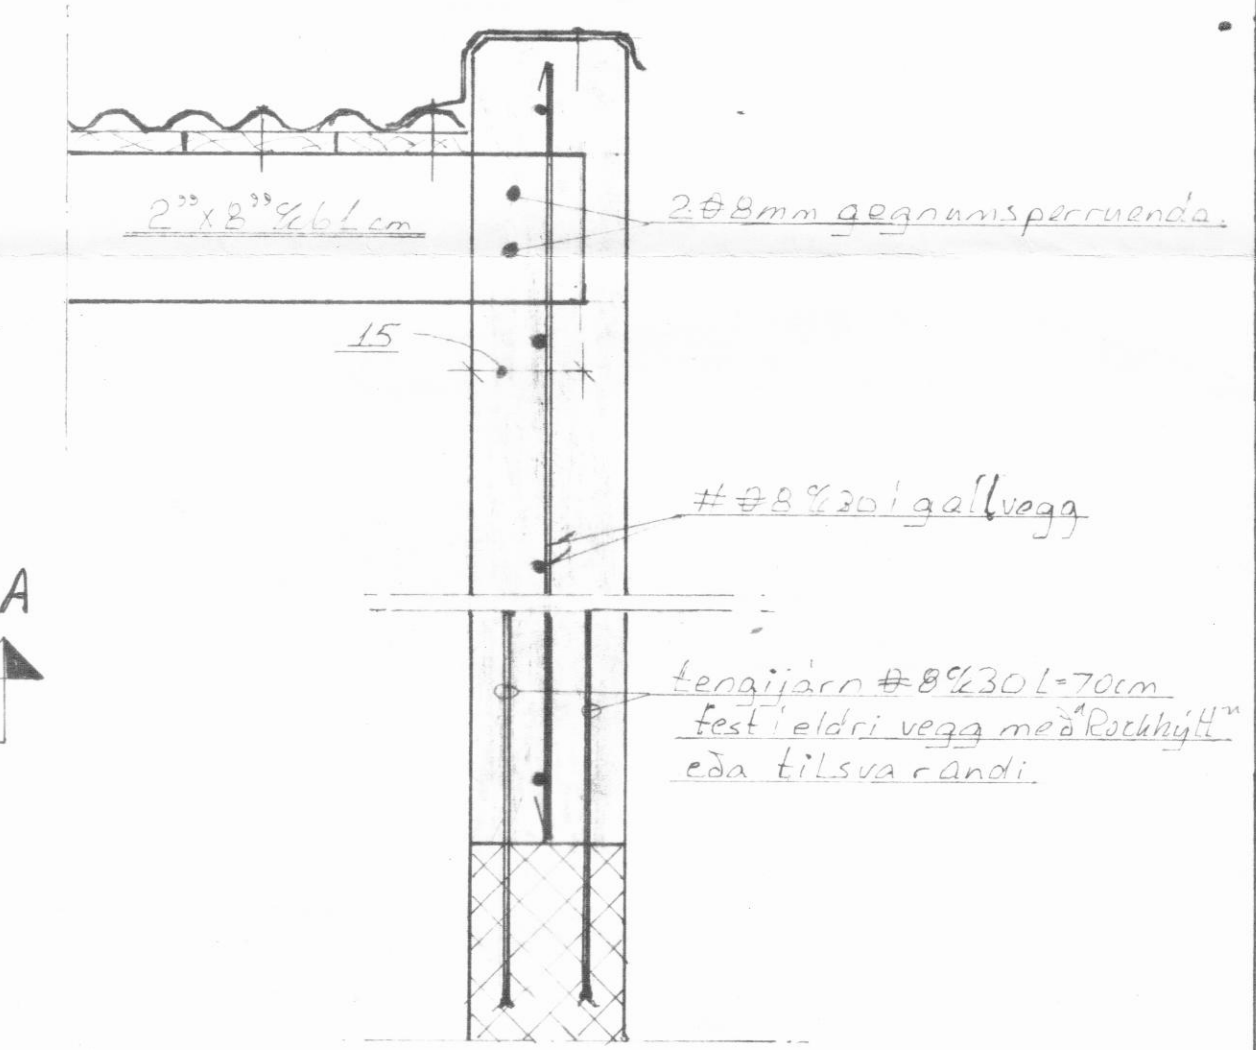
Snið A-A í endagaflað norðan  
M 1:10

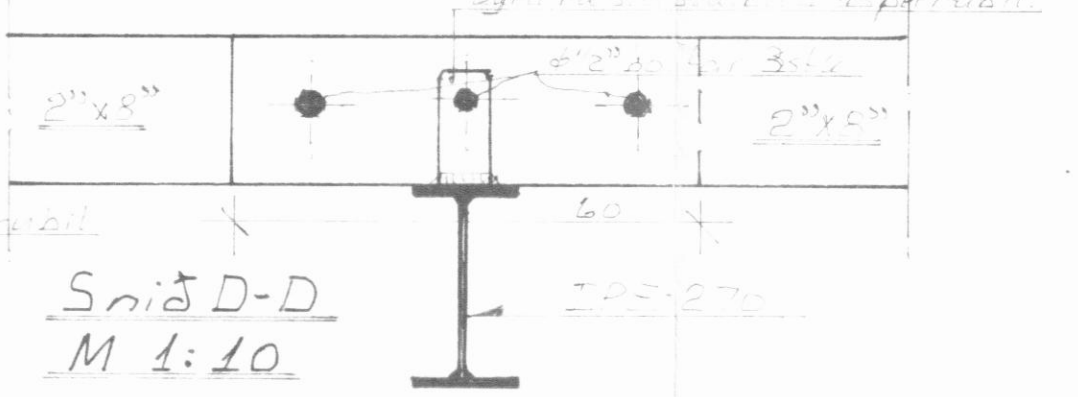
Snið D-D  
M 1:10

Samsetning langbanda á stálsperri

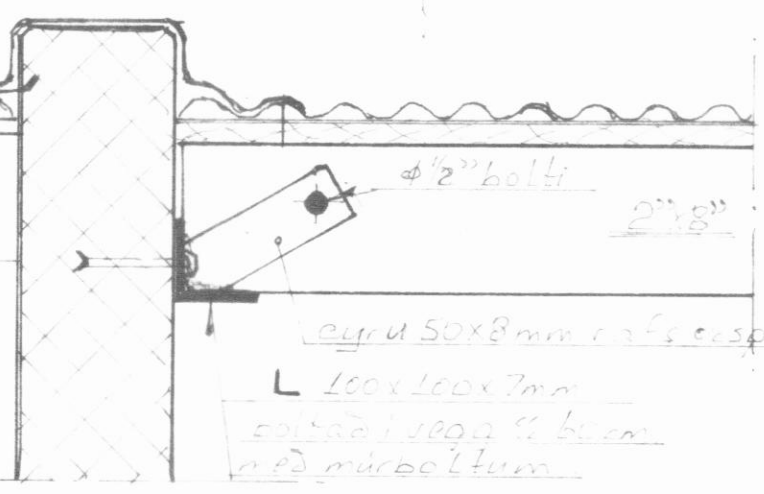
Frágangur sperra við endavegg að sunnan  
Snið B-B M 1:10
