Norðurströnd ehf. fiskvinnsla.

VERKHEITI		Ránarbraut 10, Dalvík.	
HEITI TEIKNINGAR		Snið í undirstöður.	
HANNAÐ	HÁ	TEIKNAD	HÁ
BREYTT		YFIRFARIÐ	1
DAGS		Júní '98	
VERK NR		98-502	
TEIKNING NR		1702	
KVARDI		1:100

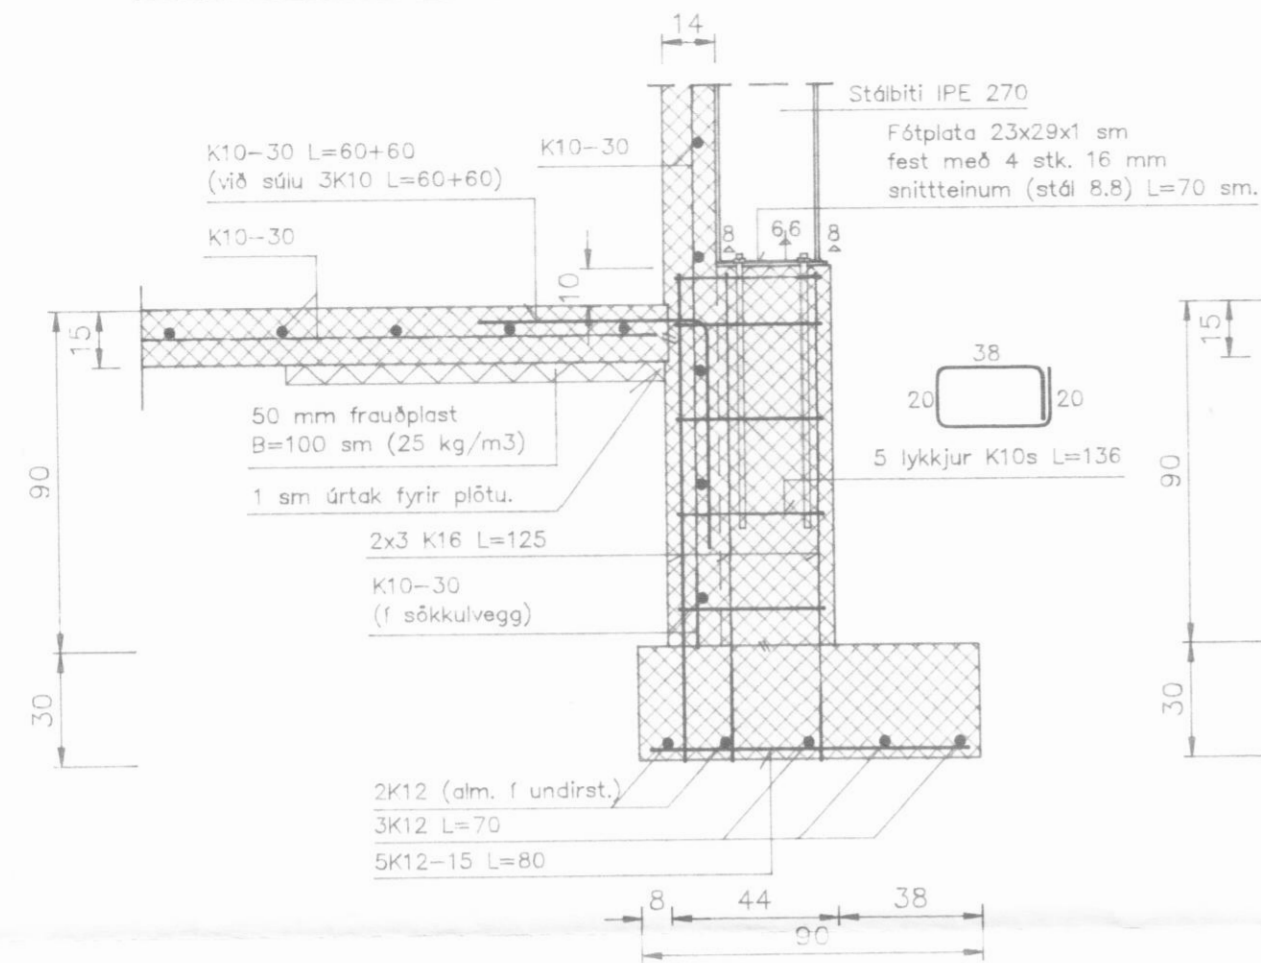
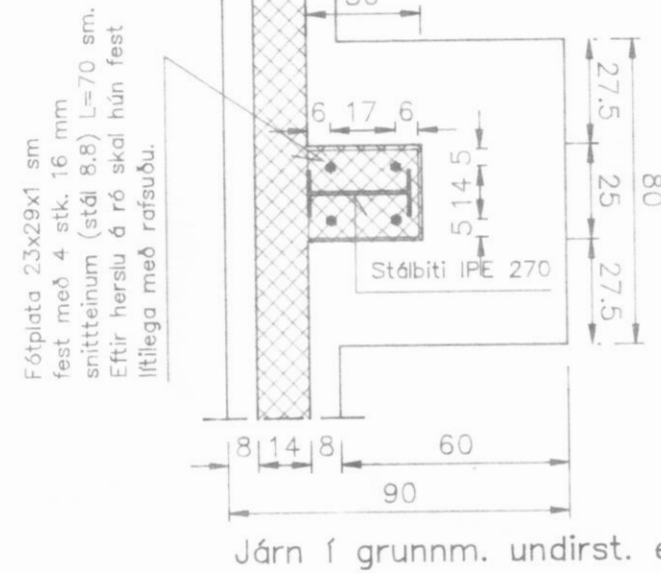
Undirst. U1 – 1:20

Járn í grunnm. undirst. ekki sýnd.

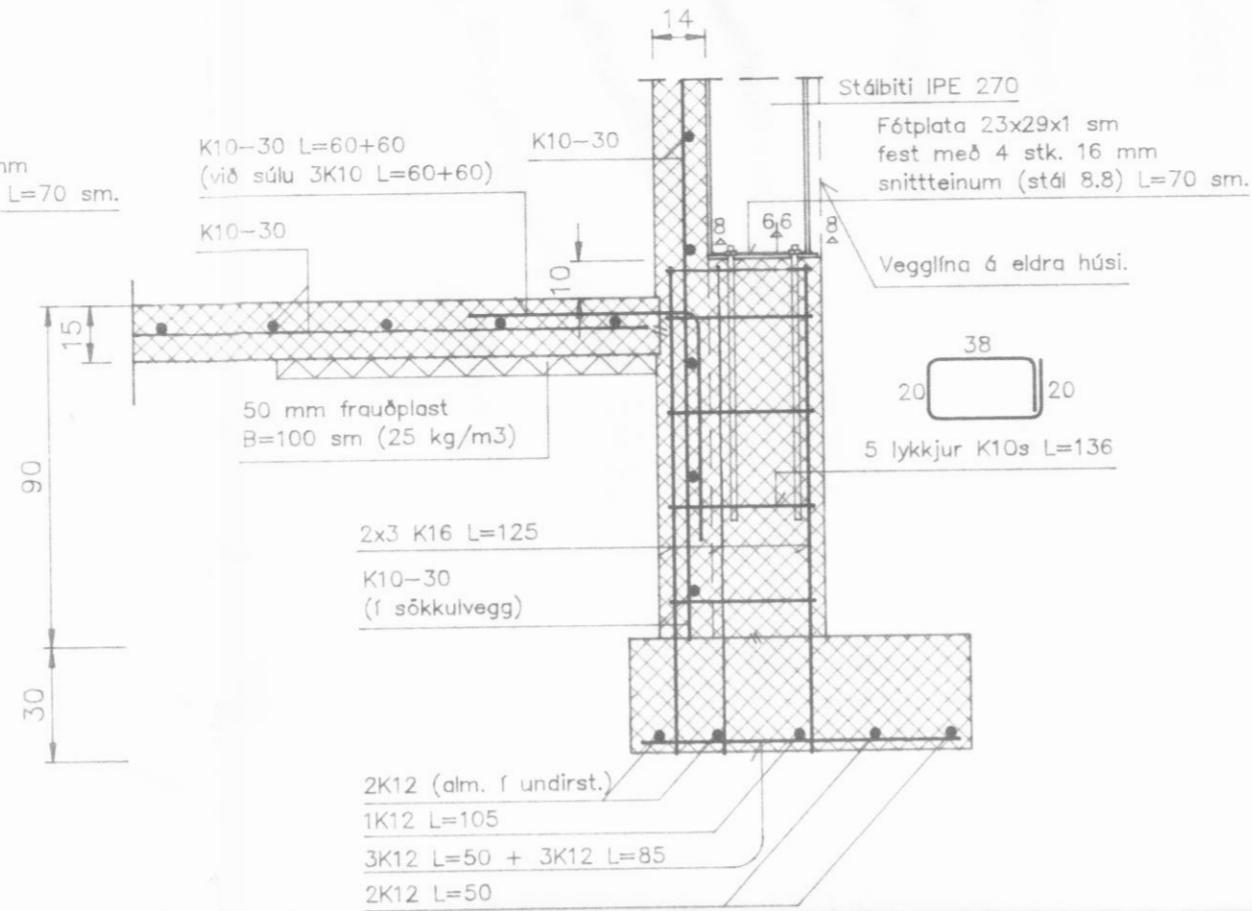
Undirst. U2 – 1:20

Járn í grunnm. undirst. ekki sýnd.

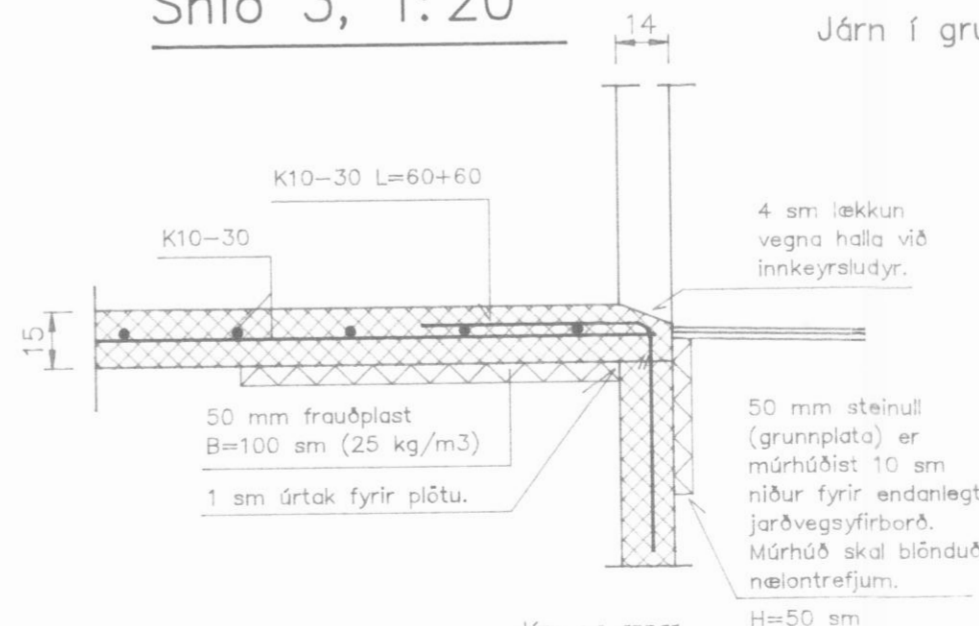
Snið 3, 1:20

Járn og annar frágangur sökkul – sjá snið 1

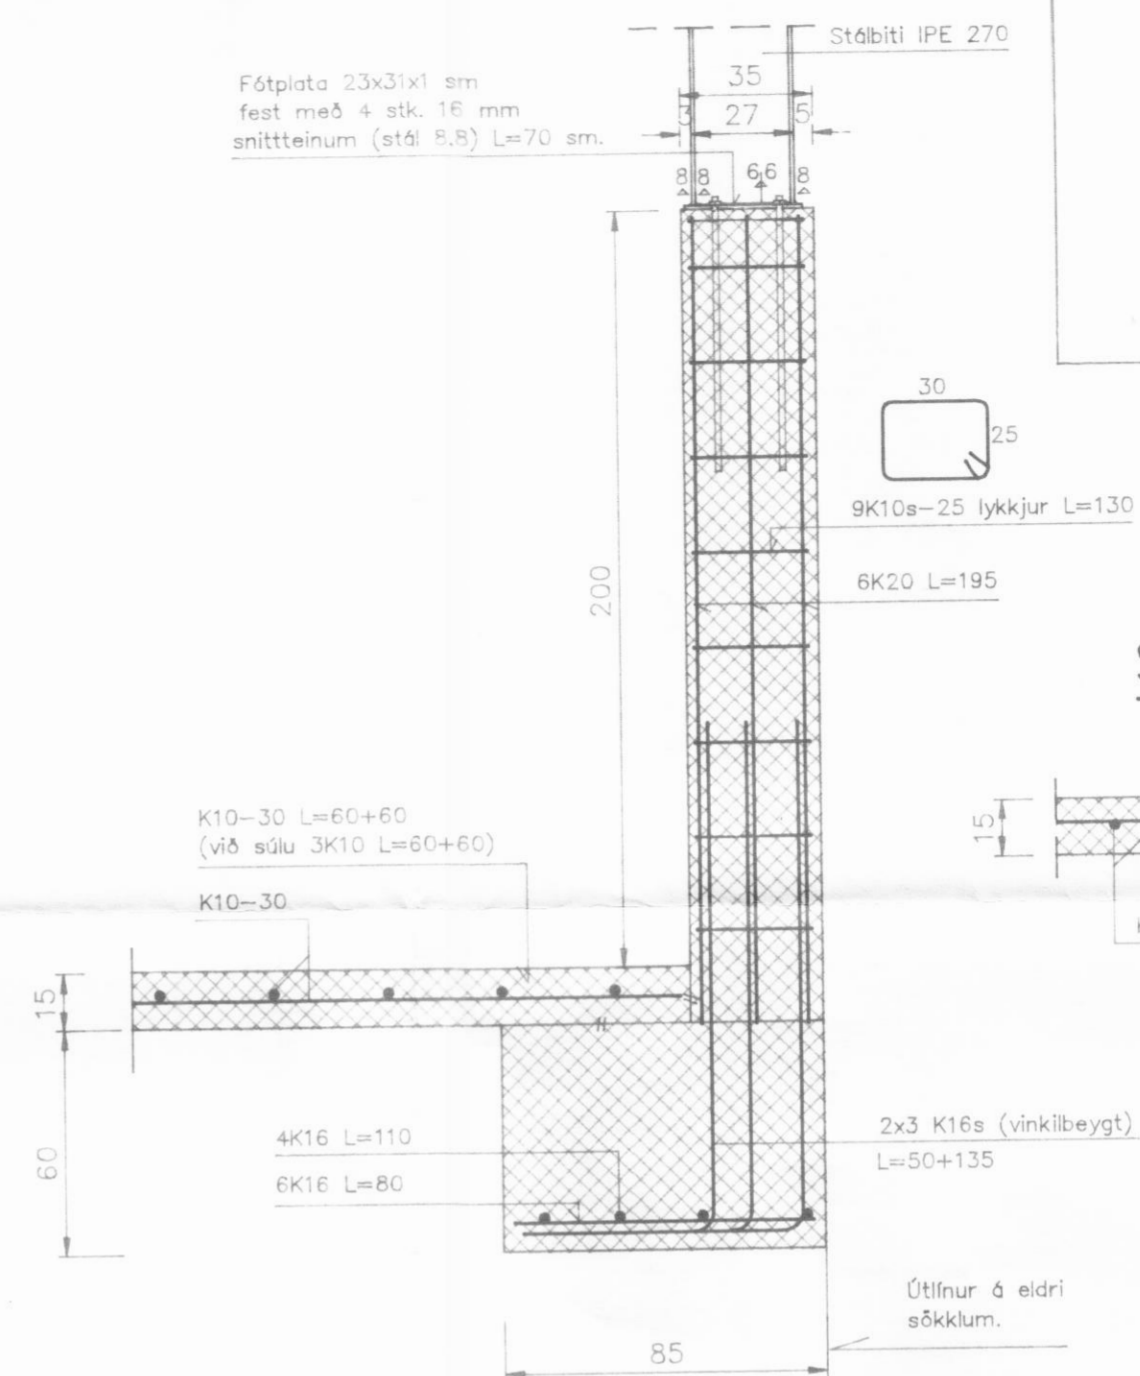
Undirst. U3 – 1:20

Járn í grunnm. undirst. ekki sýnd.
