**KRAFTSPERRUÞAK**

EYRAVEGI 65 800 SELFOSSI Sími: 578 3344 Netfang: sghus@sghus.is Veffang: www.sghus.is		
EFFORT TEIKNISTOFA			021.17	05.07.17	
<b>Hringtún 25, Dalvík</b>					
<b>Burðarvirki</b>				Kvarði 1:10	
<b>Sníð í útveggi og þak</b>					
HANNAÐ:	TEIKNAD	DAGSETNIG	VERKNÚMÉR		
KG	KG	28.09.2017	2017-28		
SKRÁARNAFN	SAMÞYKKT	130555-7649	TEIKNING NÚMÉR:		
Hringtún 25	Lagur.dwg		222

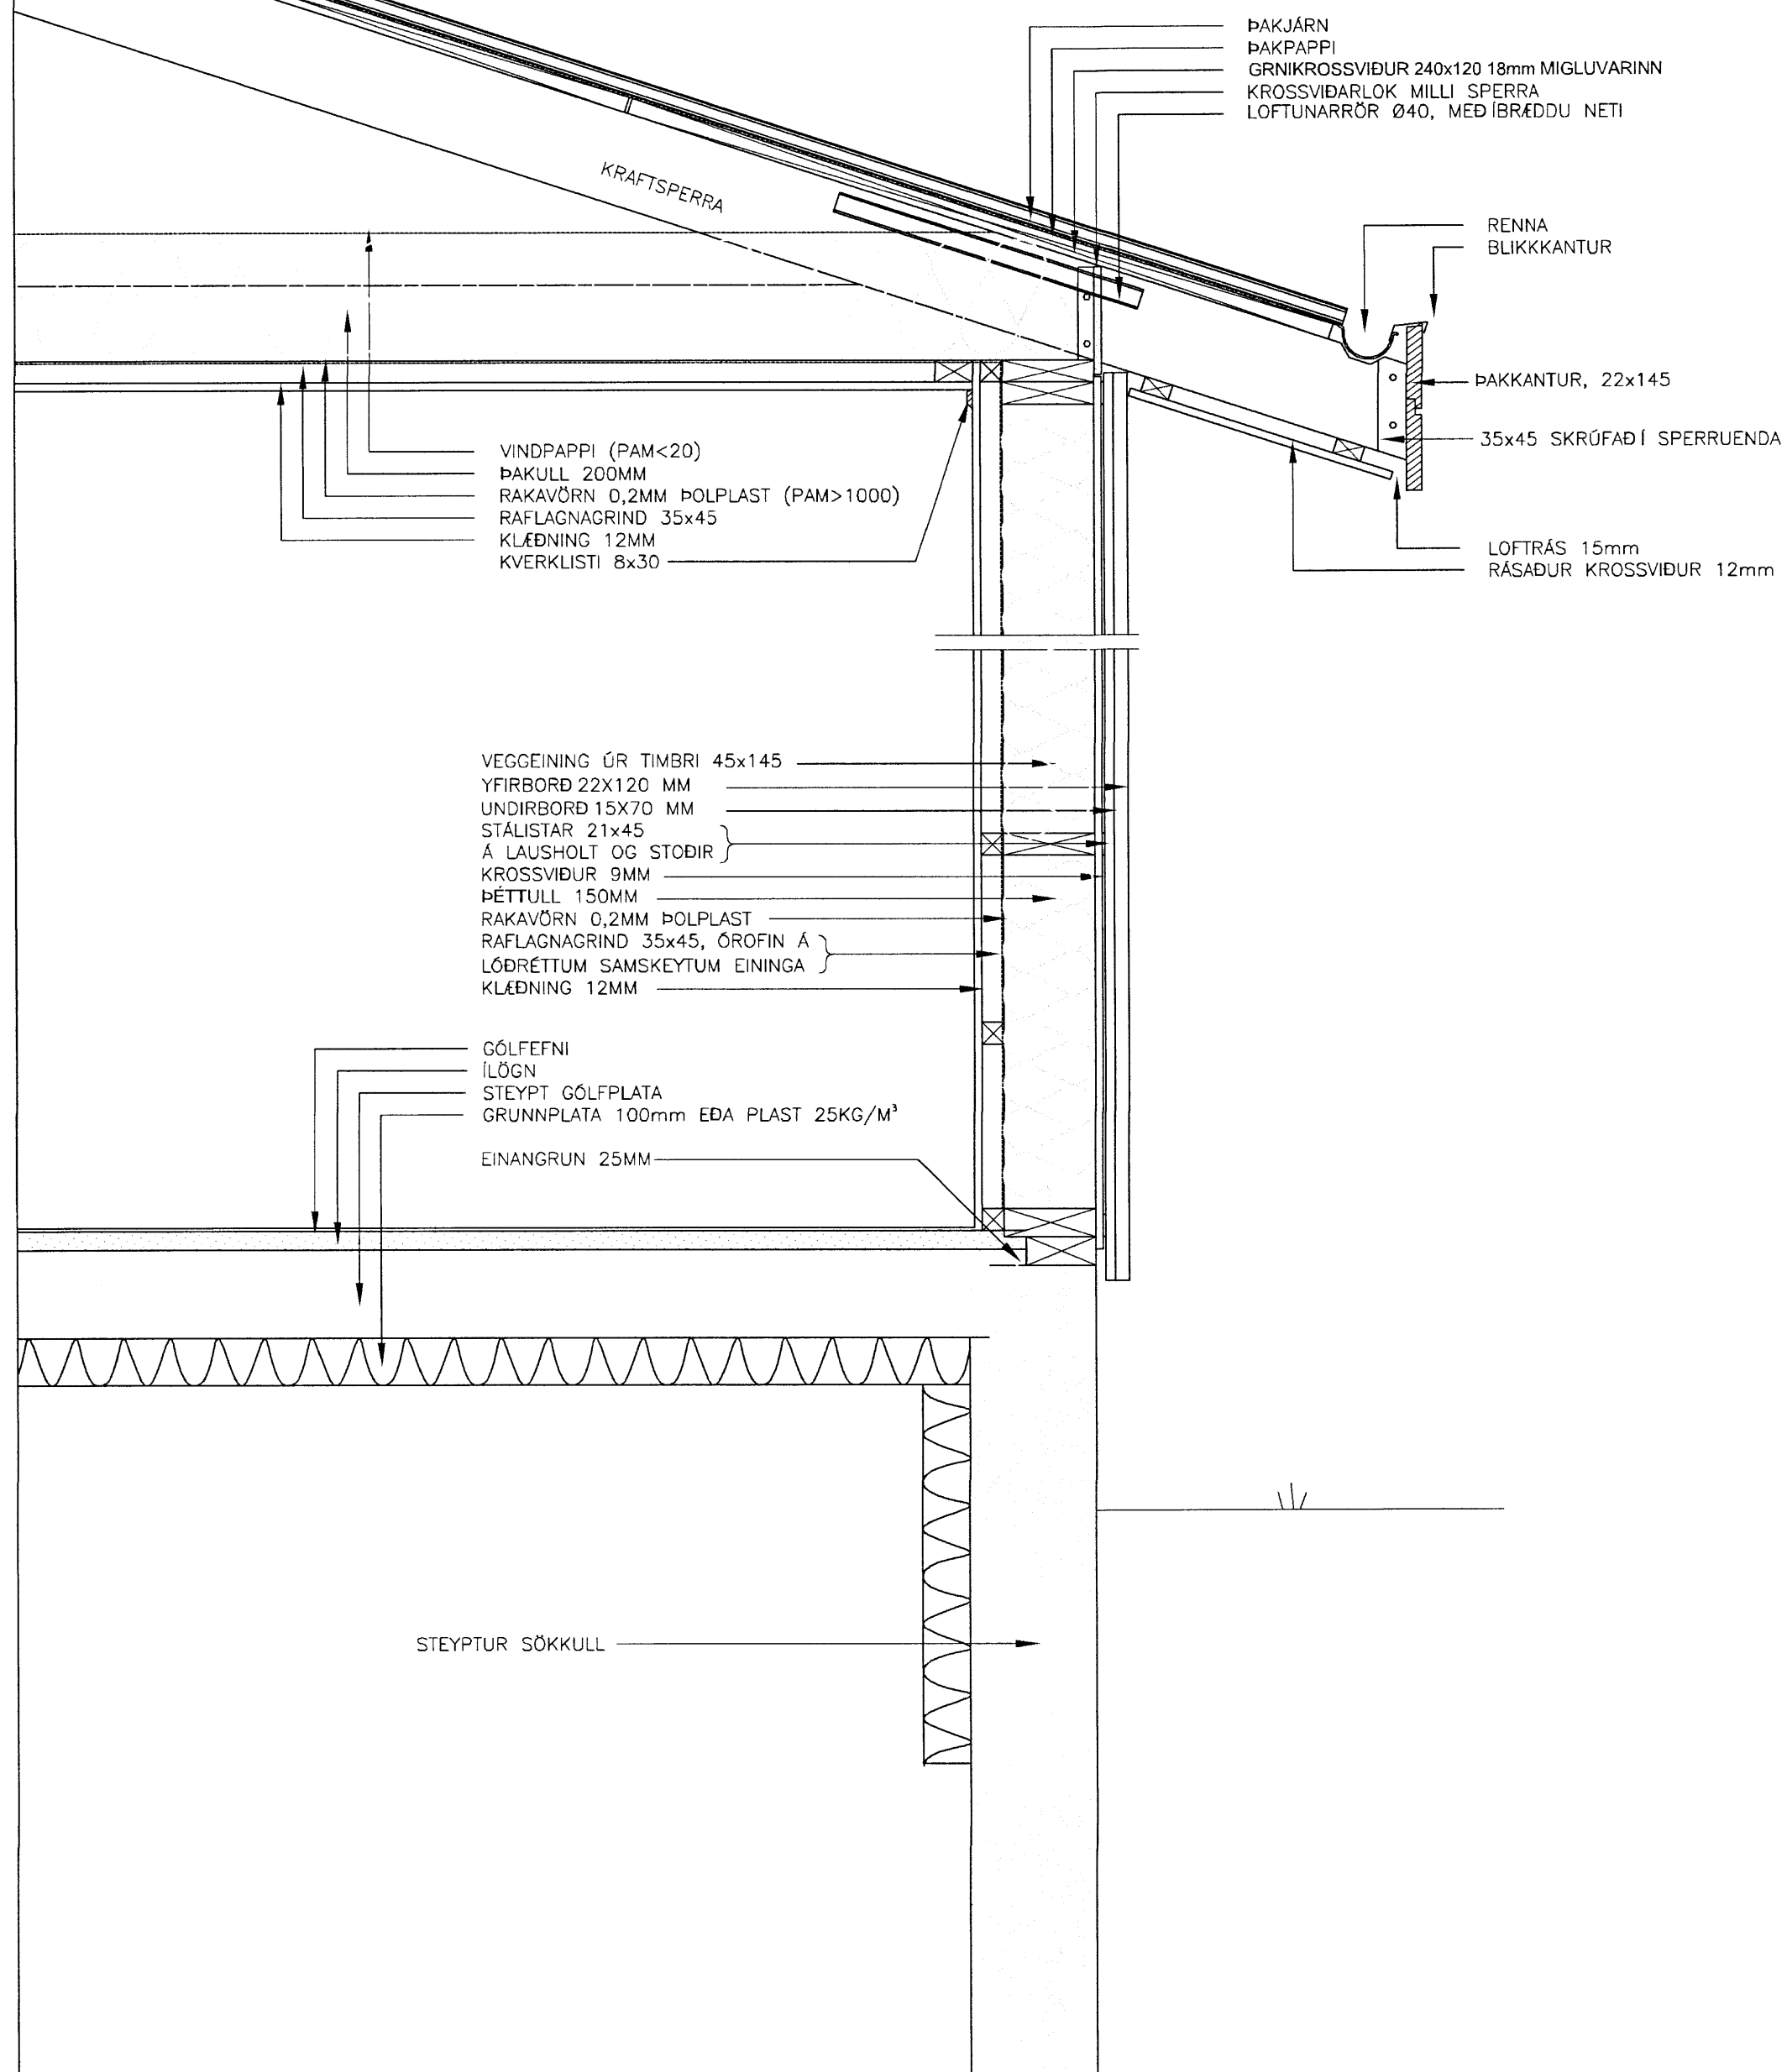
**SNÍÐ Í GÓLF OG VEGG**  
Mkv. 1:10

VEL ?JÖPPU? FROSTÖRUGG  
GRÚSARFYLING

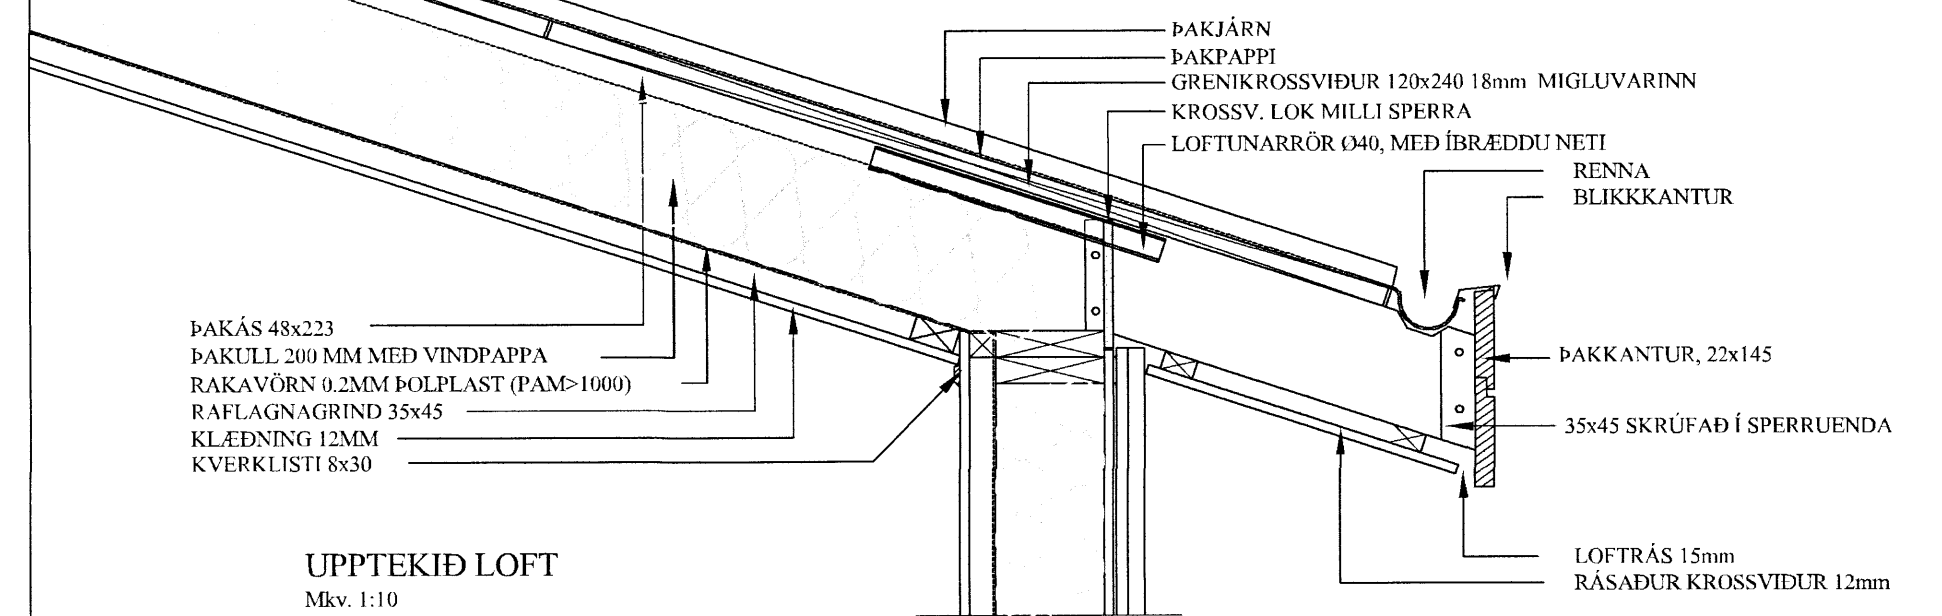
**UPPTEKIÐ LOFT**  
Mkv. 1:10

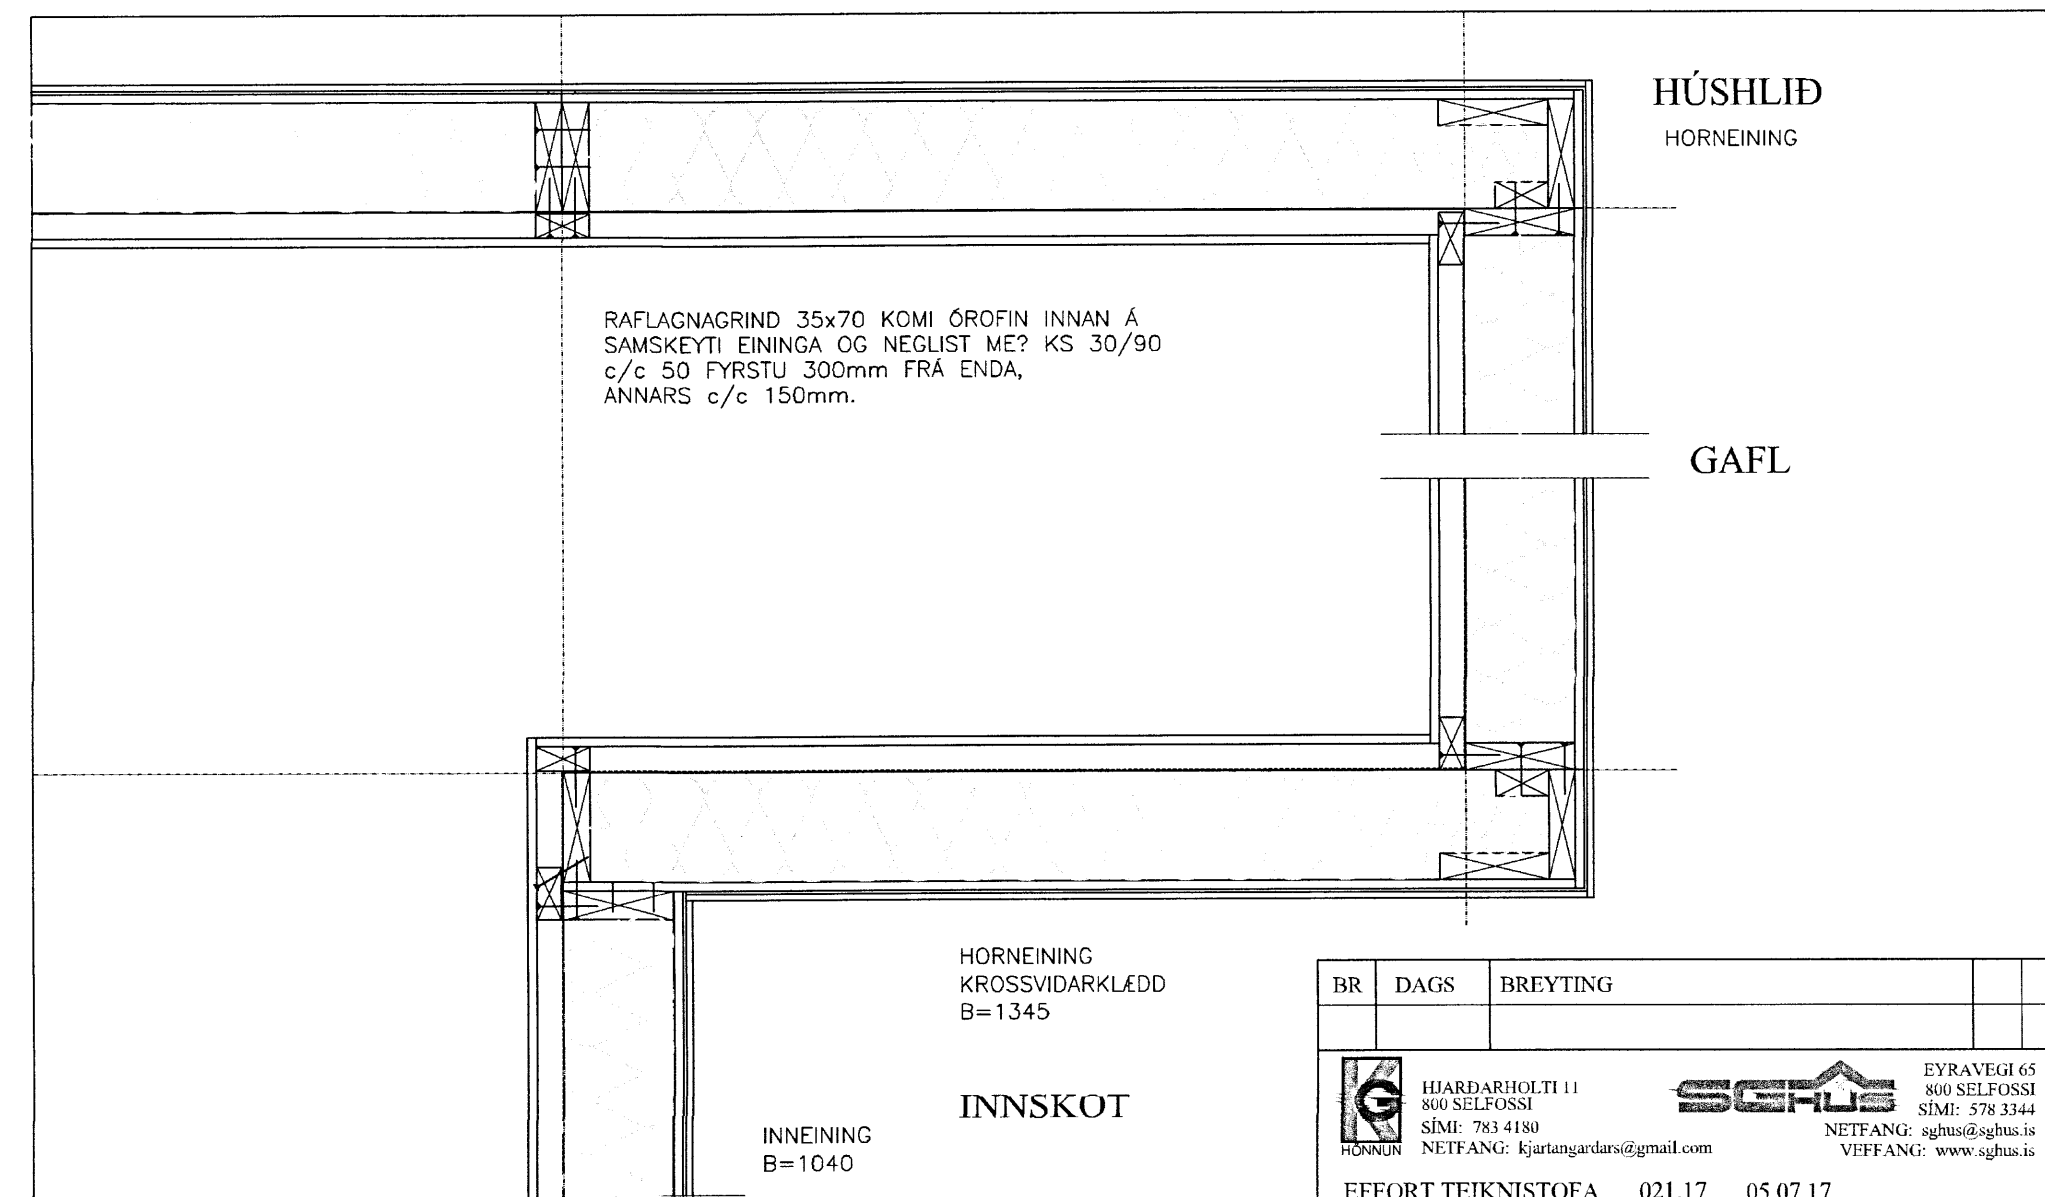
**LÁRÉTT SNÍÐ Í VEGG**  
Mkv. 1:10
