Frístundahús; Landlía Harman; Dalvíkurbyggð

Þakbitar og sperrur frág.útv. og bita

| Blöð nr. 7-2009-03 | M1:50 1:10 |

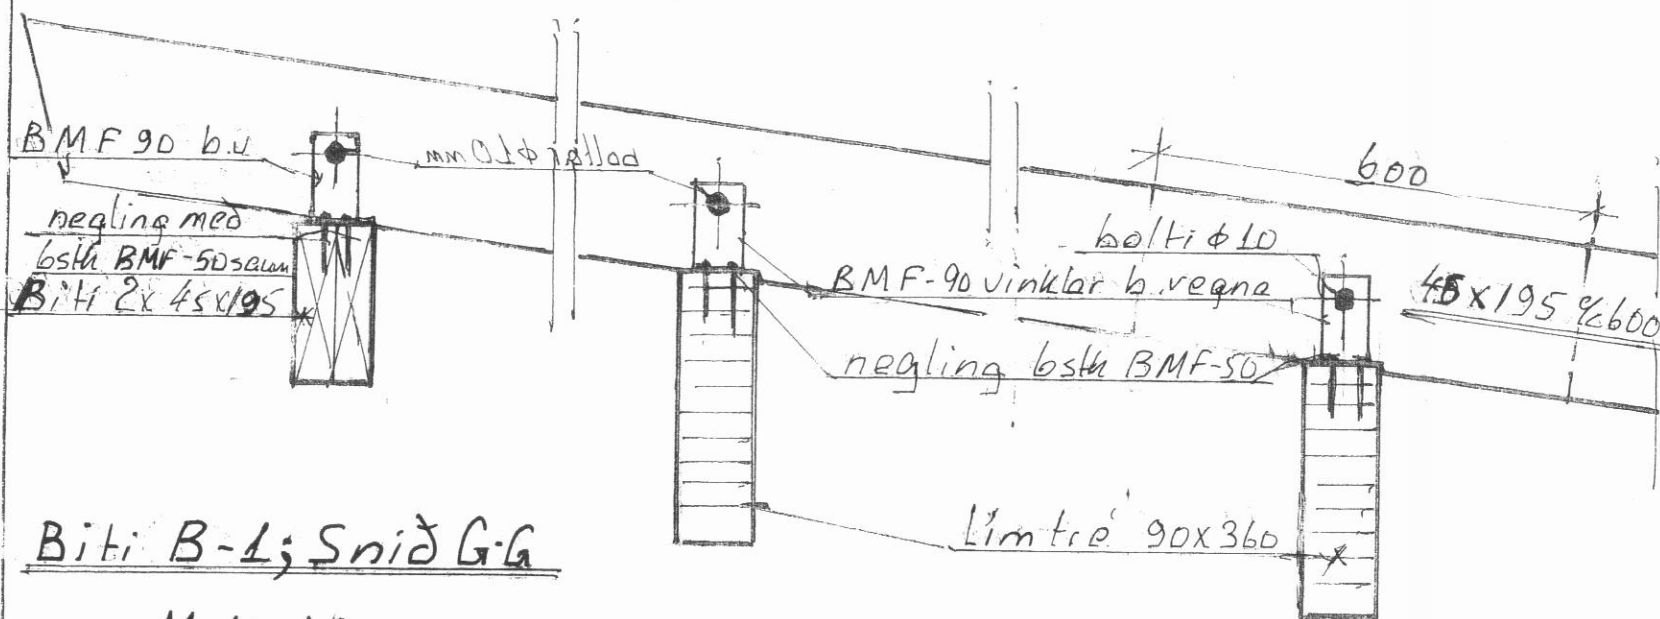
Biti B-4; Snid G-G  
M 1:10

Biti B-5 M1:10  
Snid F-F

Biti B-4; Snid E-E  
M 1:10

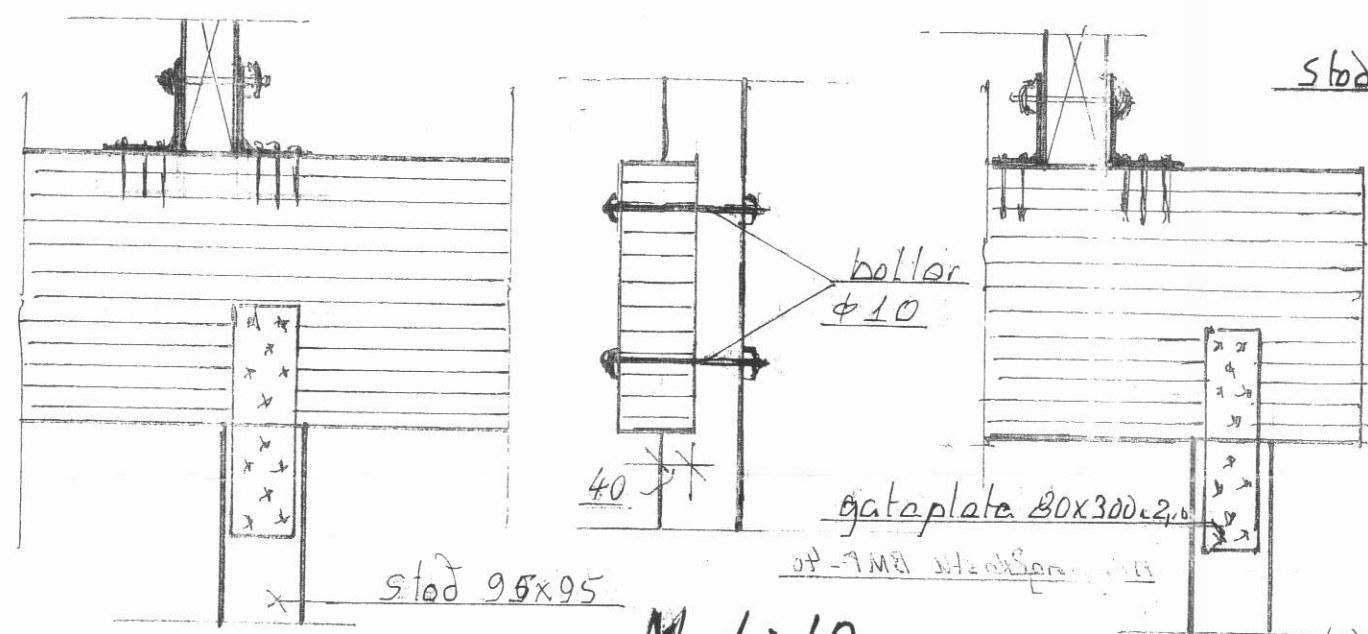
Frágangur limtrés á stöðum og burðarvegg  
Snid J-J M 1:10  
Snid I-I  
Snid H-H

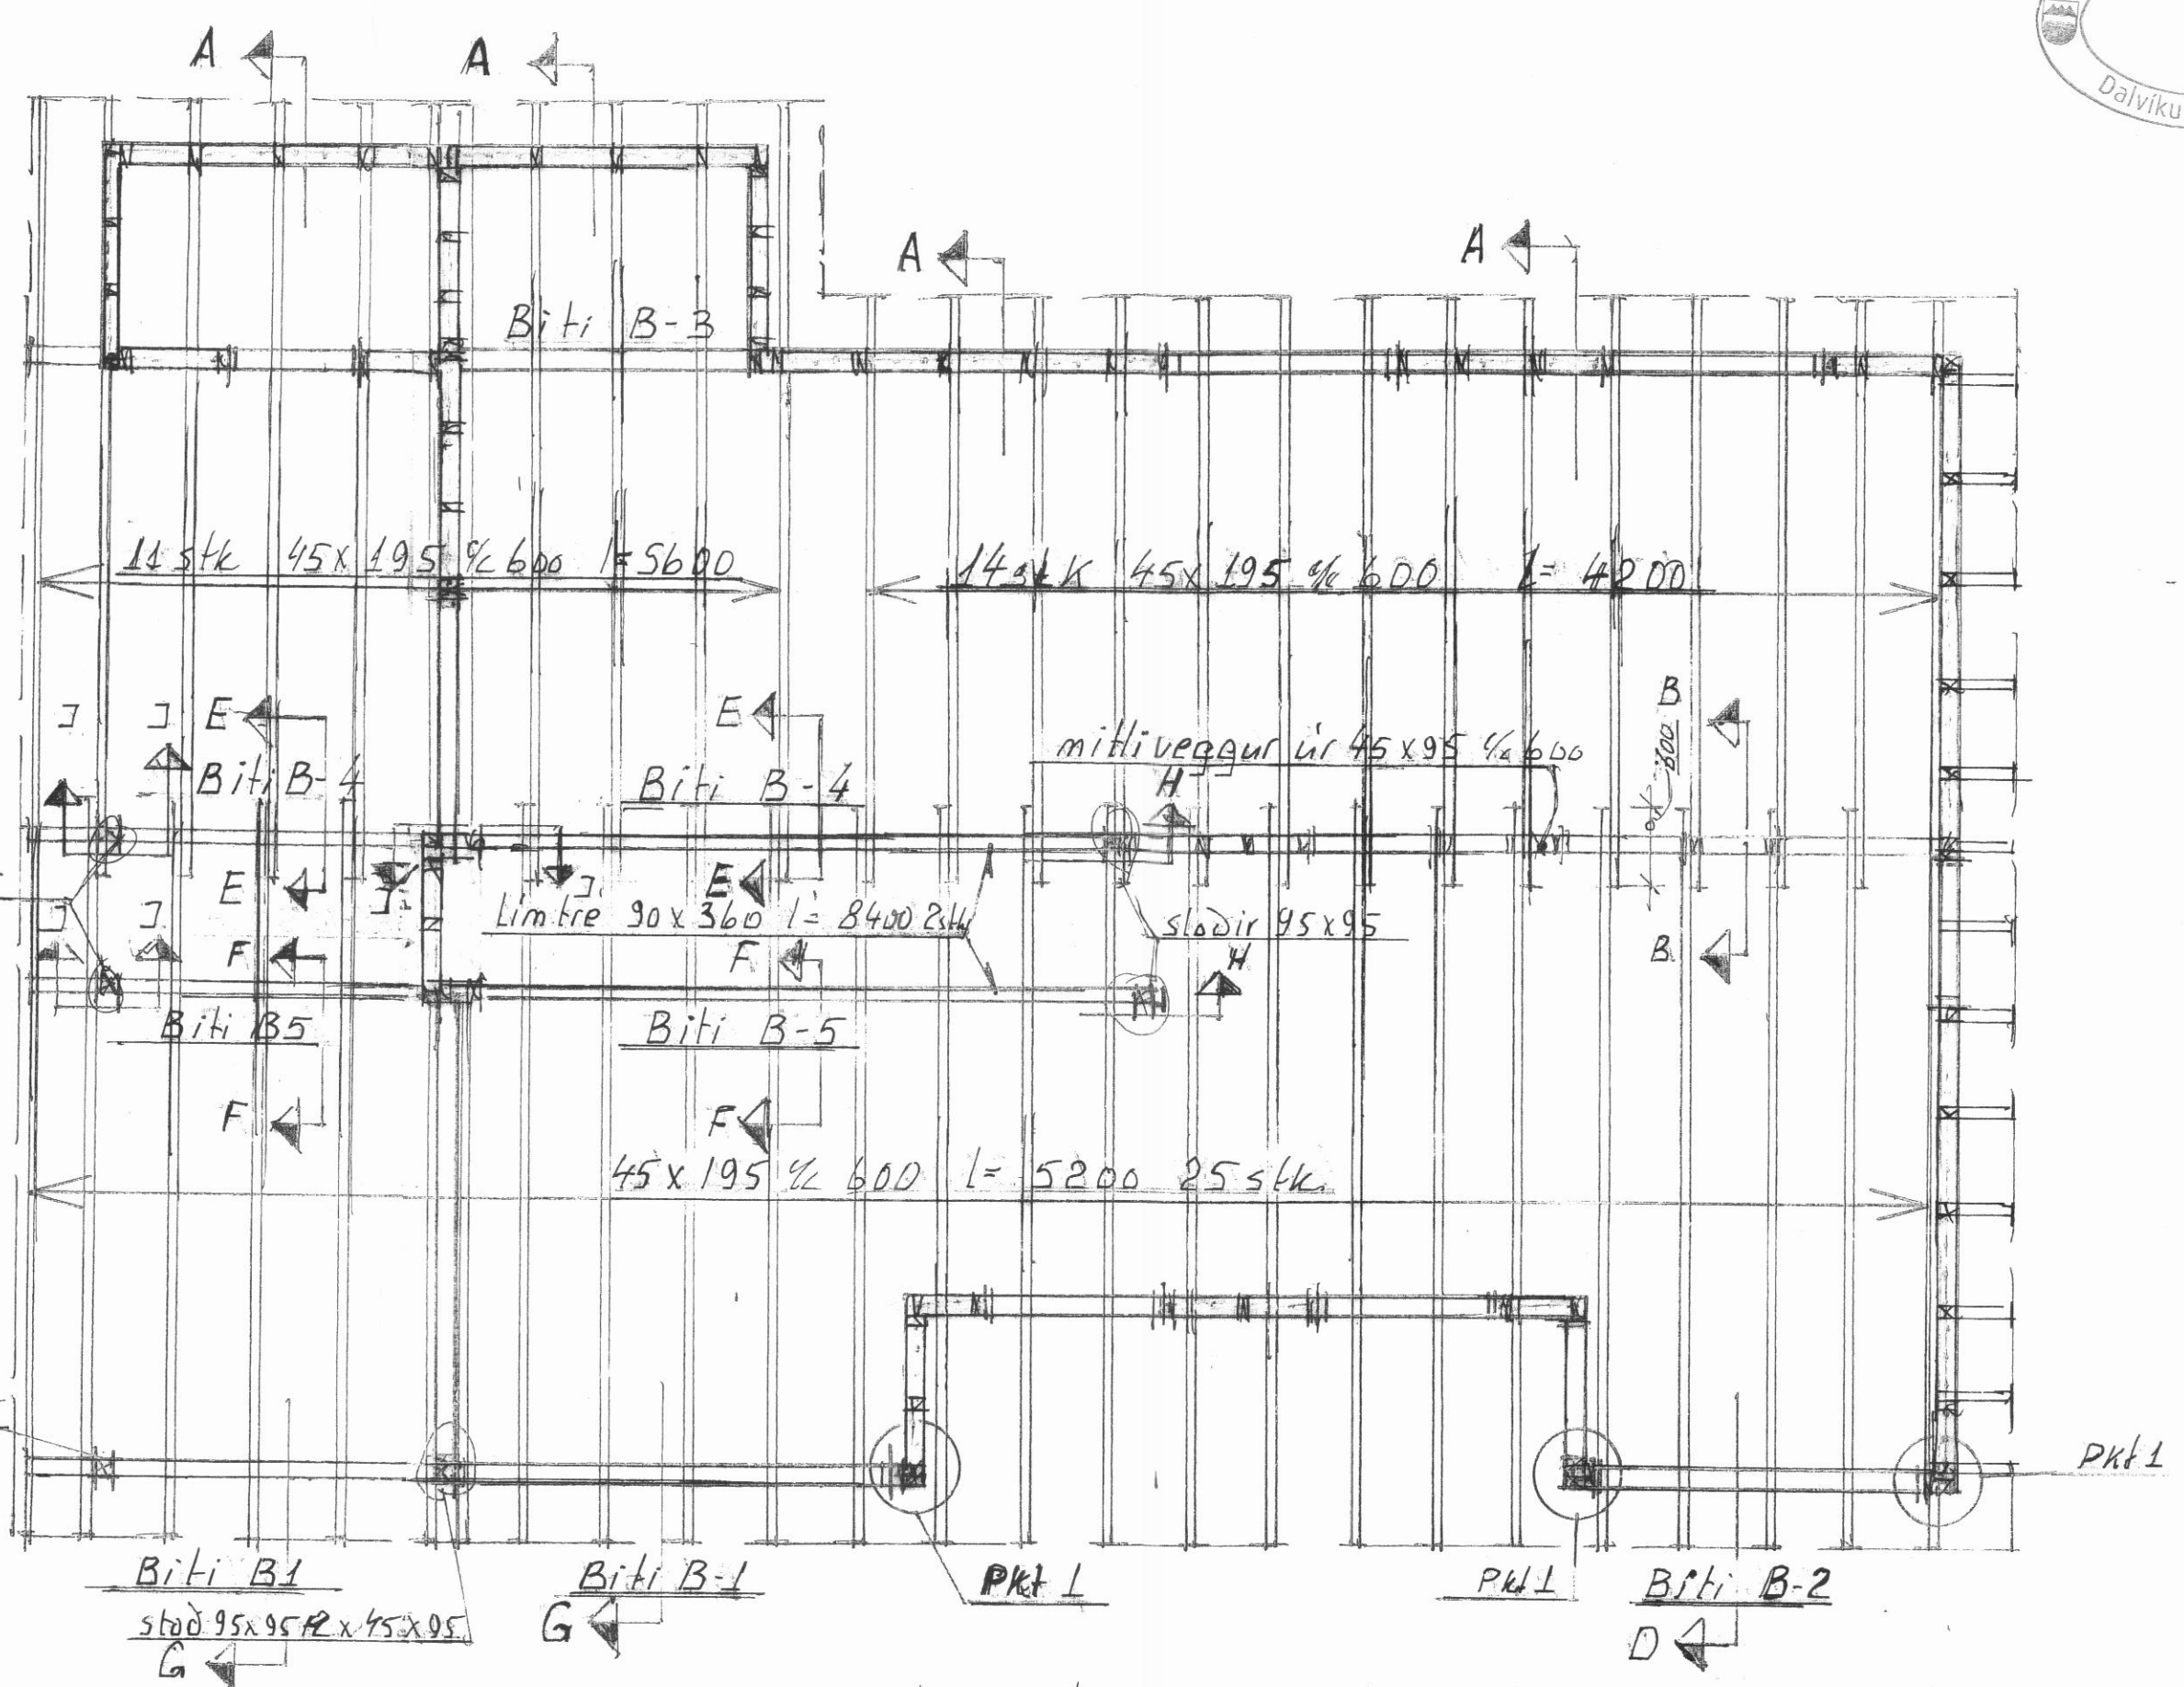
Þakbitar og sperrur; Grunnmynd M1:50

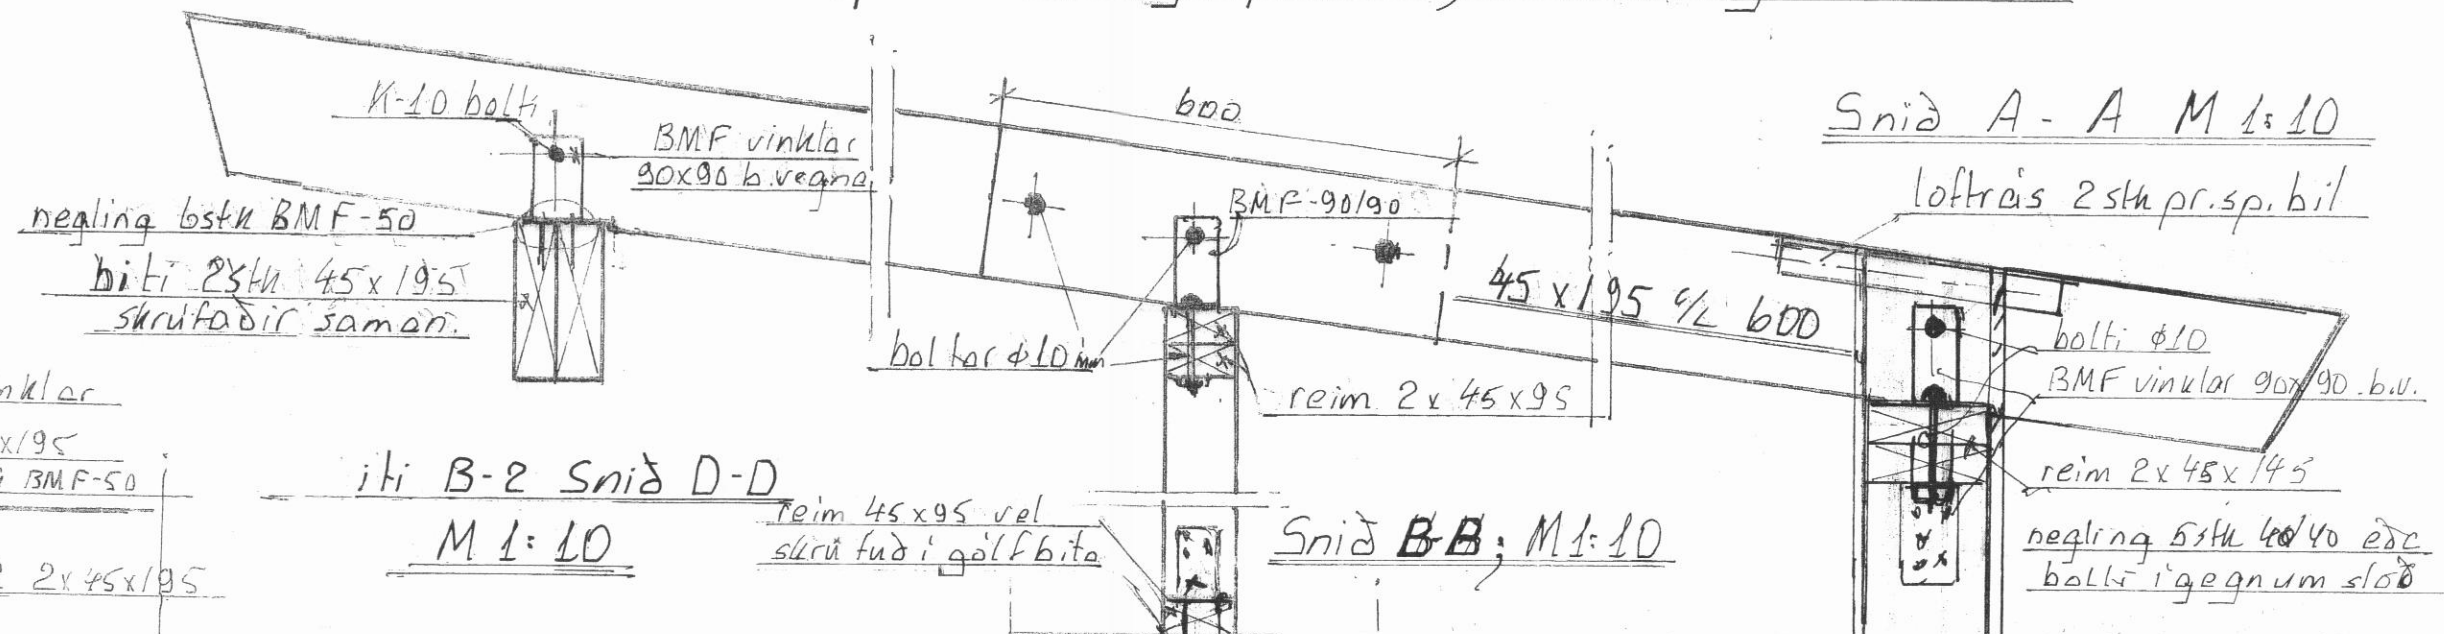
Biti B-2 Snid D-D  
M 1:10

Snid B-B; M1:10

Snid A-A M1:10

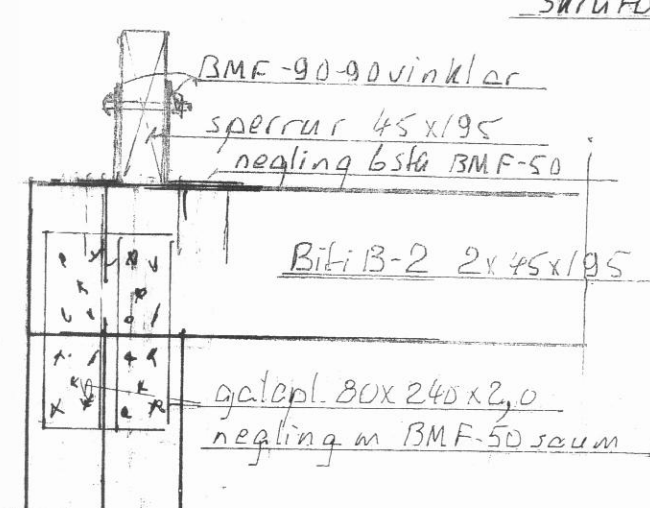
Frágangur bitaenda á  
Bitar B-1, B-2 og B-3; Pkt L; M 1:10
