Stjórnunarráðgjafi í Dalvík  
Gæmsmynd 2. hæðar

KVARDI 1:100  
DAGS. 1. júní 78  
TEIKN. 1. júní 78  
YFIRF.

**TEIKNISTOFA**  
KARL-ERIKS ROCKSÉN ARKITEKTS  
SKIPHÓLTI 1 - REYKJAVÍK - Sími 25240

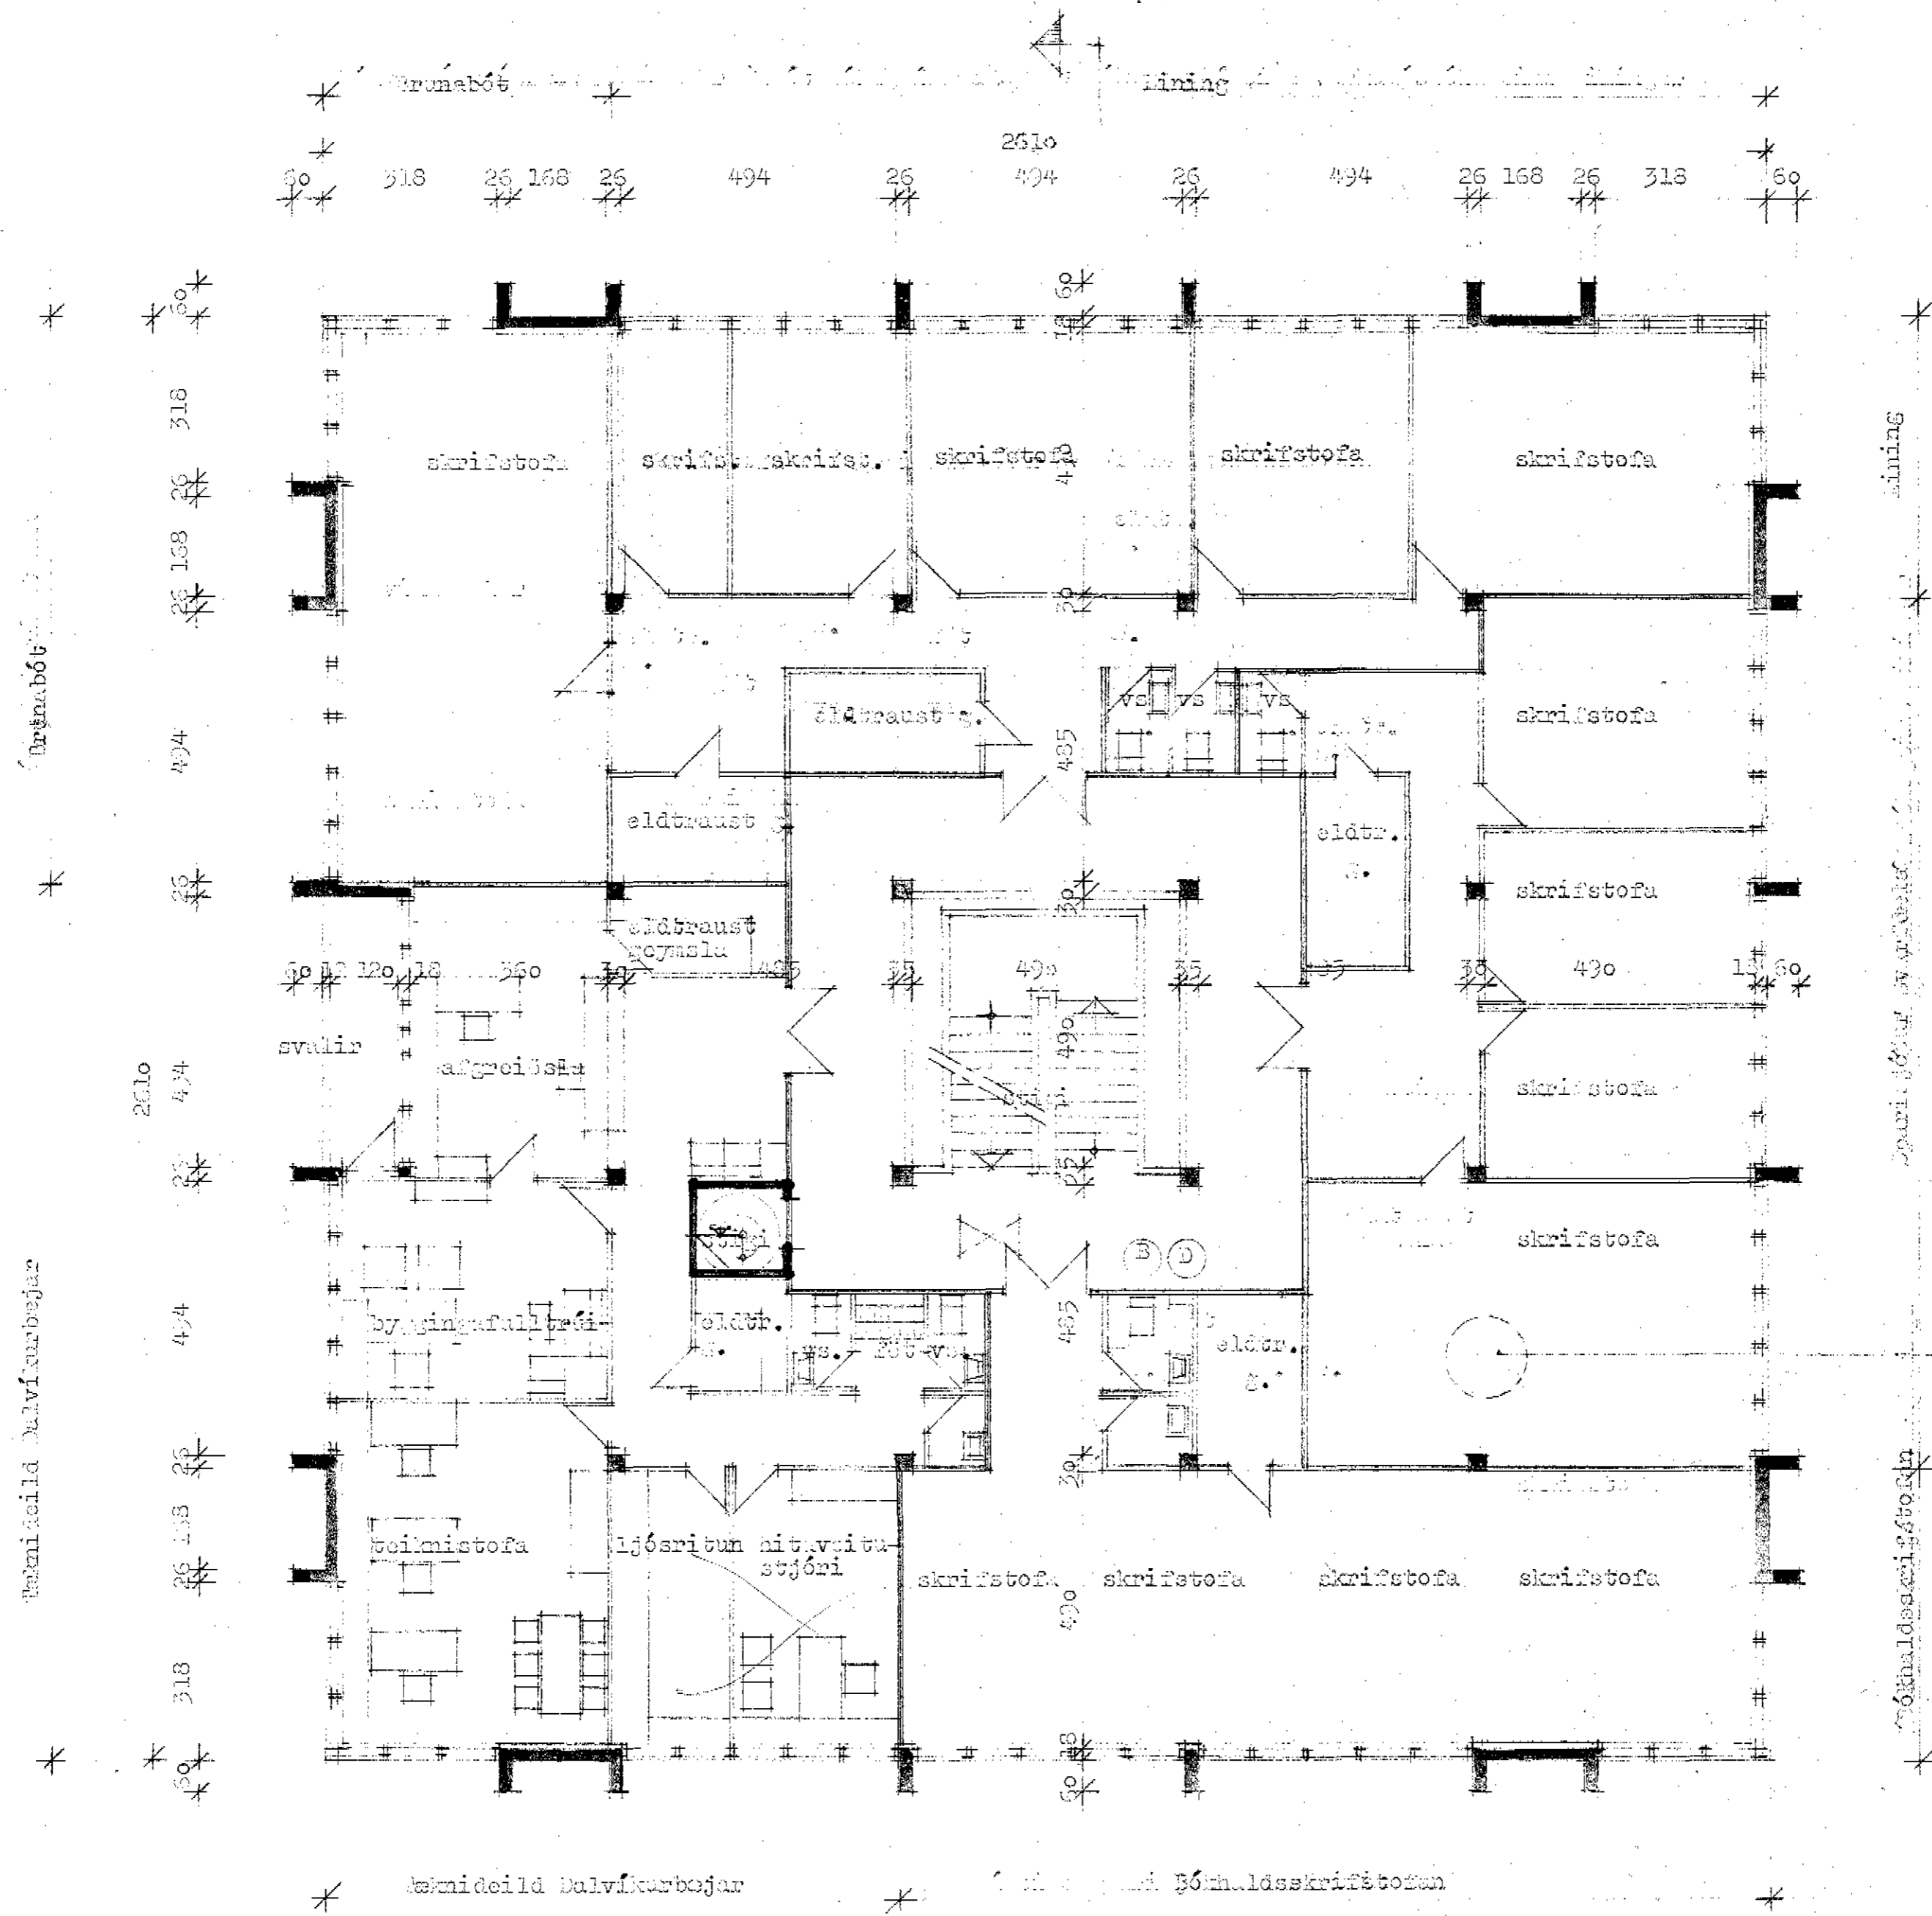
- ⊖ 6kg lurrduftshandslökuvitaki  
þrýstihlasið með CO<sub>2</sub>
- ⊖ 3/4" brunaslanga á kefli, 1-30m
- ⊖ neyðarlýsing frá rafgeymum 5 lux

oth. veggir í kaingum stíghás í eldvannas-  
flóði A-60 og hurðir B-30  
Veggir milli sparisétja í eldvannasflóði A-60
